## Fresta kyrka

Rapport 2015:11

Antikvarisk medverkan vid invändig  
konservering i långhuset i Fresta kyrka.

Fresta socken,  
Upplands-Väsby kommun,  
Uppland.

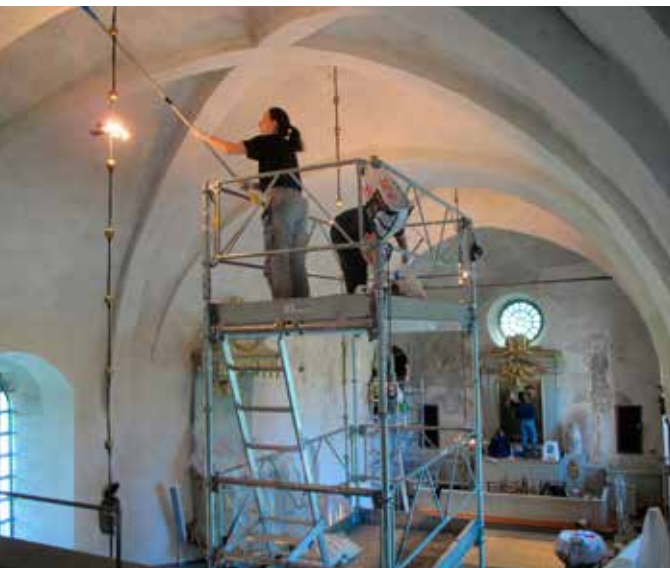
**Fig.5.** Pågående rengöring av valven i långhuset från ställning. LP\_2015\_00171.

De stora valv- och väggytorna dammsögs och torkades med torr Akapadsvamp. Lös puts konsoliderades med pigmenterad Calxnova 1:1, som injicerades i väggen. Där håligheter i bruket fanns lagades i med rent kalkbruk med tillsats av tvättad sand 1:1. Gamla lagningar som efter rengöringen uppvisade en mycket avvikande kulör målades in med kalkmjölk med tillsats av ockra, umbra och svart pigment. Mögelfläckarna avlägsnades med vatten med tillsats av etanol 4:1.

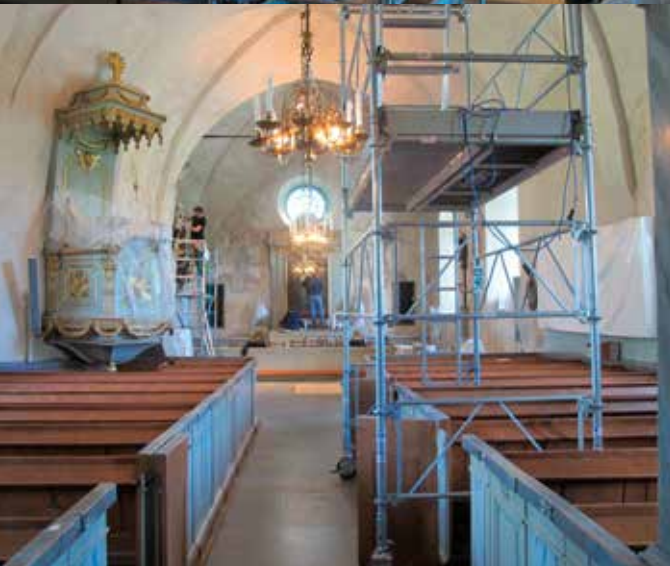
**Fig.6.** Långhusrengöringen är påbörjad. Skiljelinjen syns på korväggen. Altar uppsatsen och vapnen är också under pågående konservering. LP\_2015\_00172.

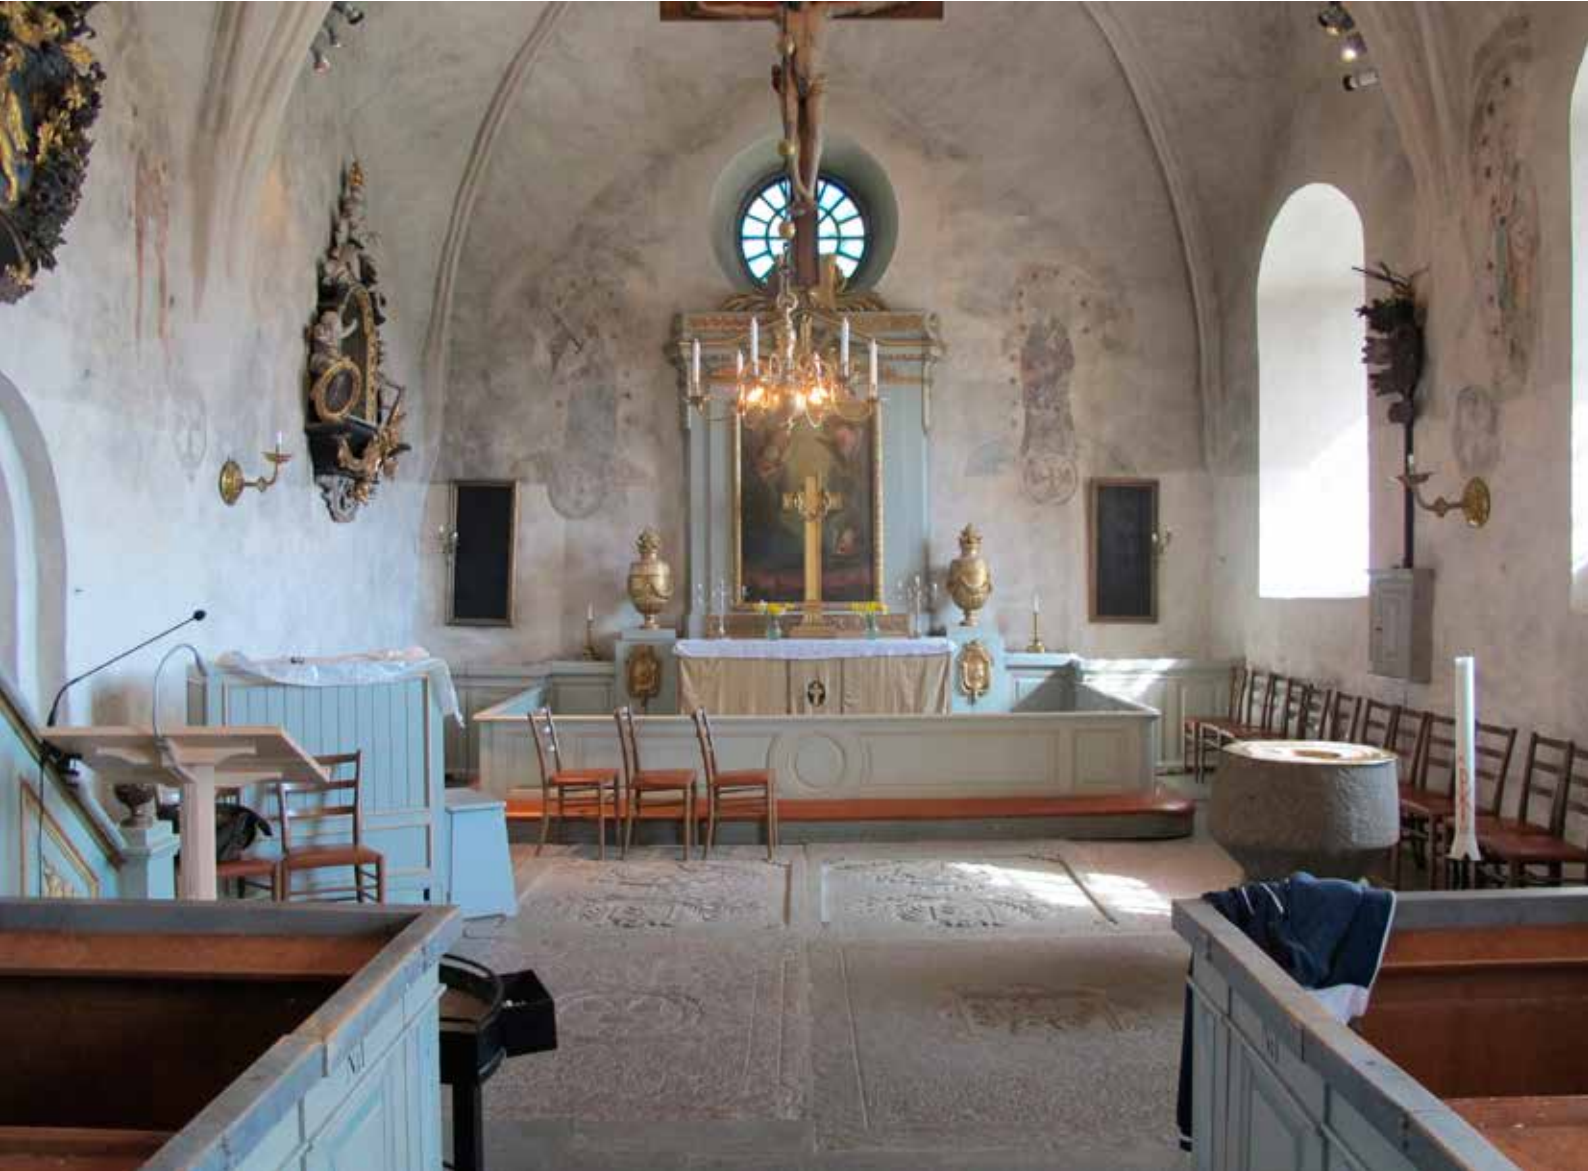
**Fig.8.** Koret under konservering. LP\_2015\_00174.

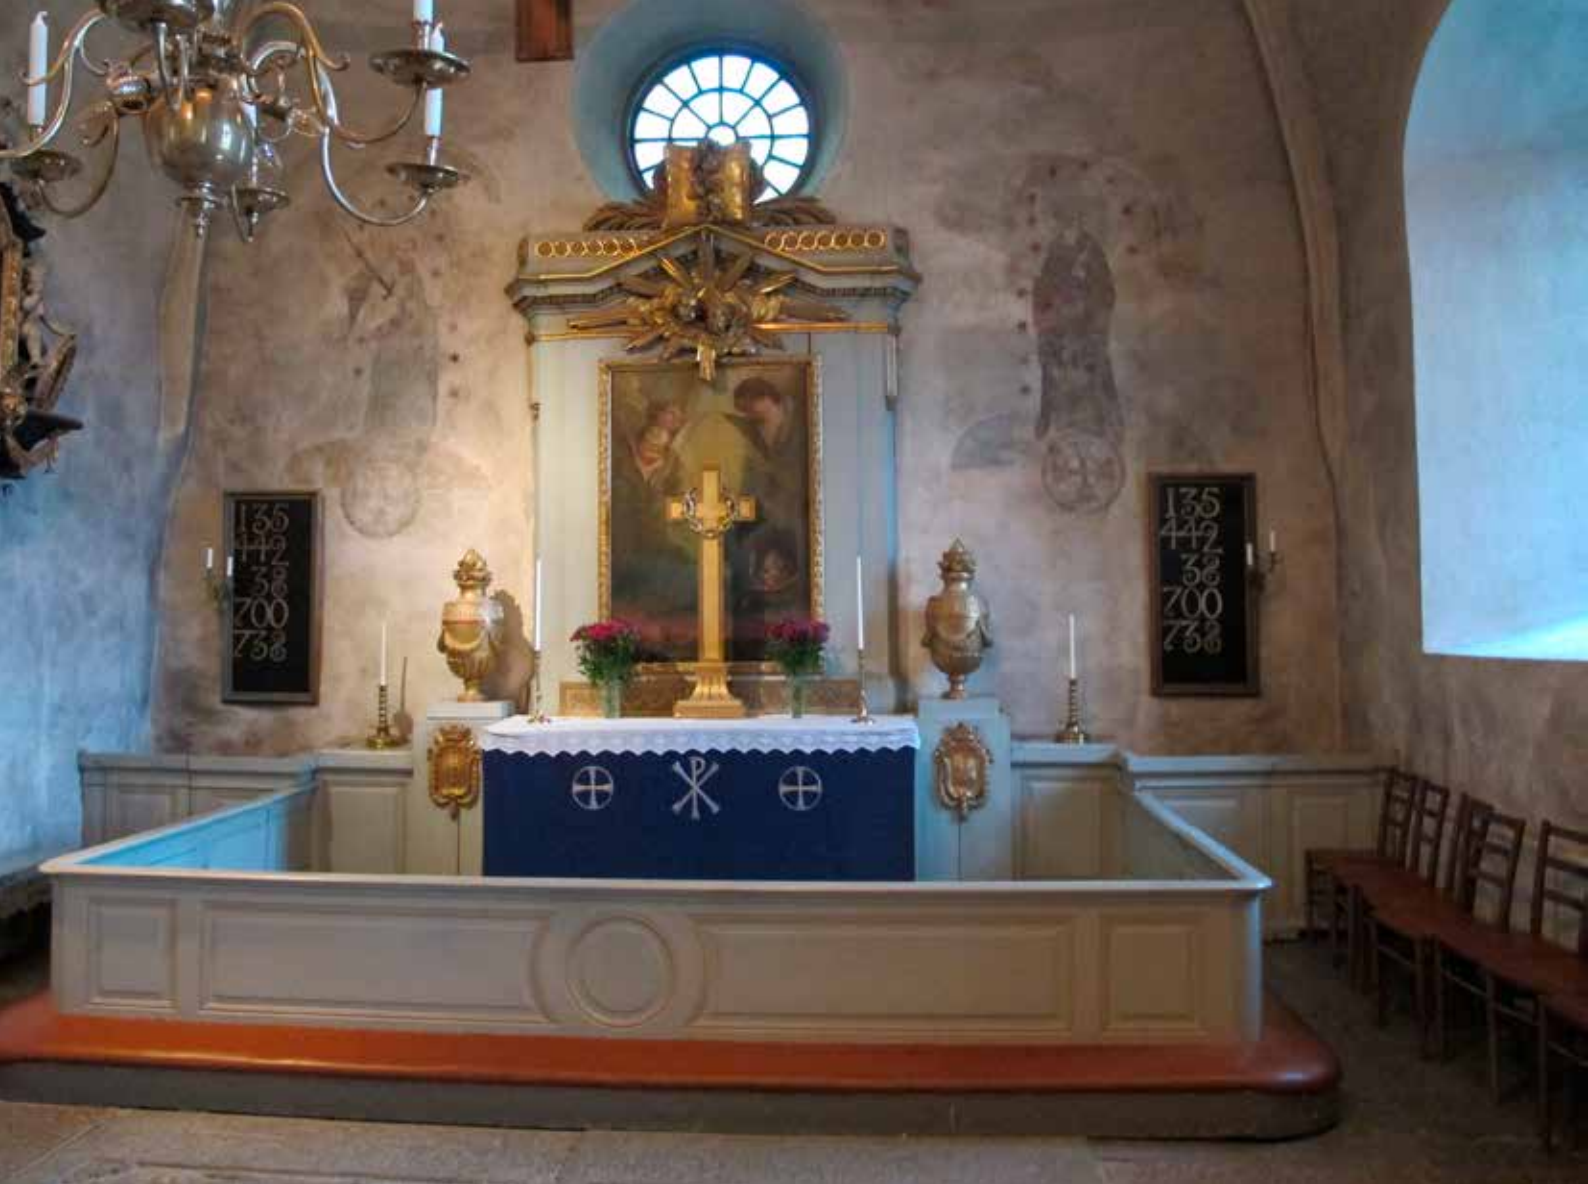
Fig.16. Altaruppsatsen och koret före åtgärderna. LP\_2015\_00182.

Det fanns en del breda glipor i ramverket av trä på altaruppsatsen och bibeln på krönet hade en spricka i vertikal ledd. Målningen hade ett krackelerat mönster. Ytorna var smutsade och dammiga.

Urnorna hade en något nött förgyllning. Krucifixet hade bortfall av förgyllning och vissa stötskador samt stearinstänk på basen.

Spjällkande färg och förgyllning konsoliderades med medium för konsolidierung av akrylhartsdispersion i vatten. Därpå rengjordes alla ytor med mjuk borste och dammsugning. Bemålade ytor rengjordes med fuktad bomull med tillsats av en droppe tensid, diskmedel. Förgyllning rengjordes med alifatnafta på bomull. Altarmålningens yta rengjordes med neutralt vatten, batterivatten, med tillsats av en droppe tensid. Därefter avlägsnades den gamla fernissan med isopropanol och etanol. En ny, tunn Dammar fernissa pålades. Små bortfall av färg retuscherades med Mussini oljehartsfärg.

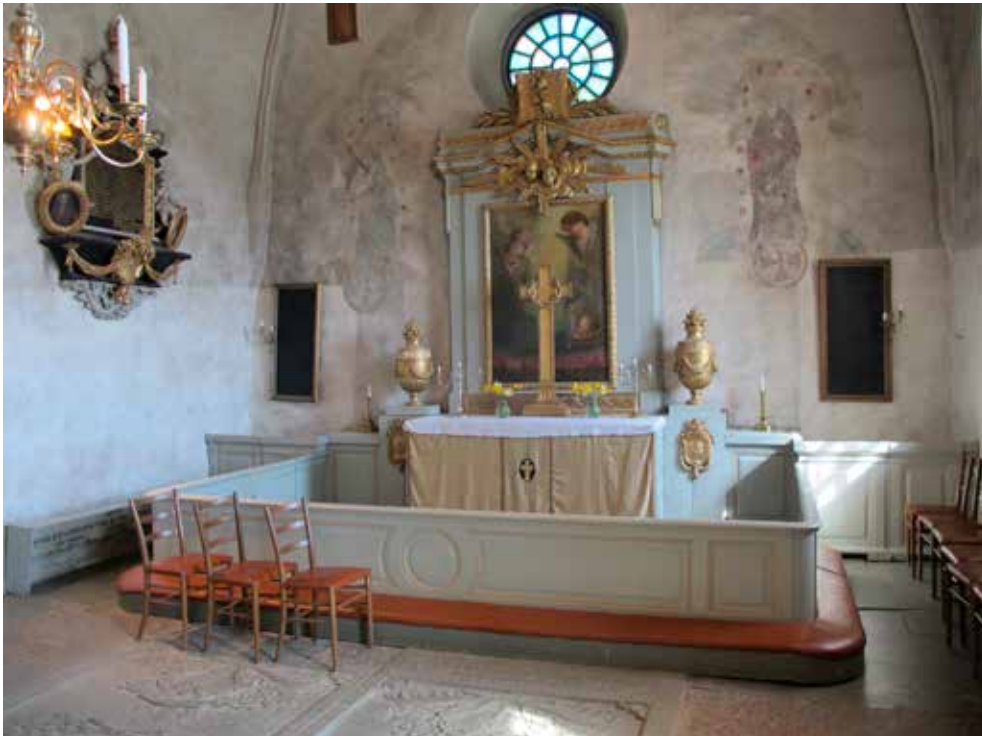
**Fig.17.** Pågående arbete med att rengöra och konservera kor och altaruppsats. LP\_2015\_00183.

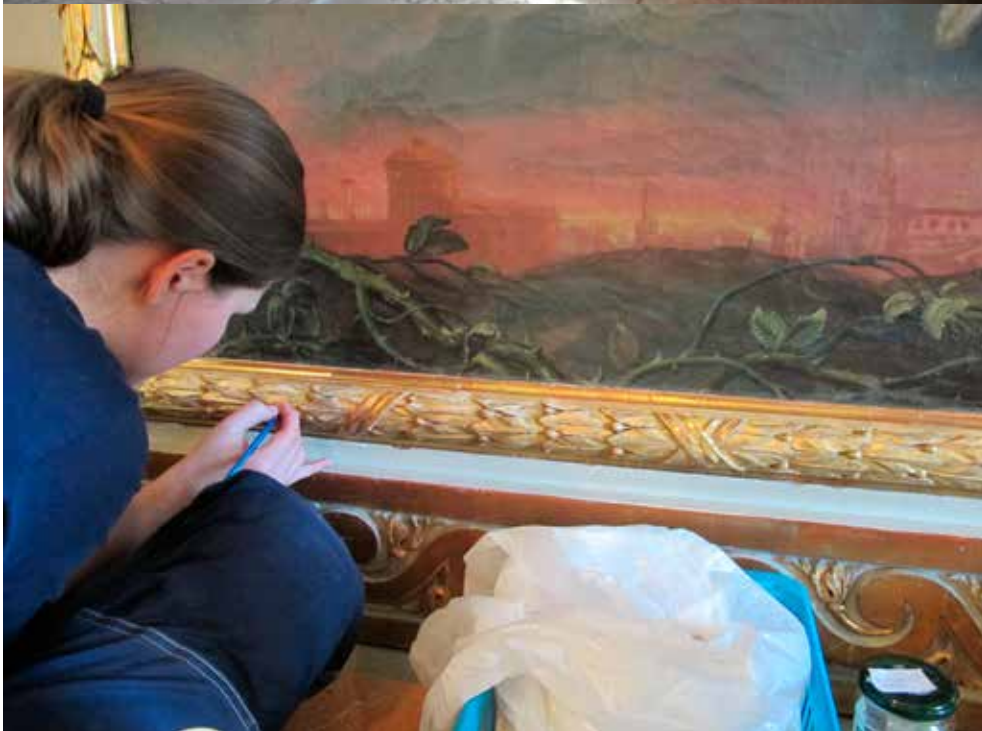
**Fig.18.** Kajsa arbetar med förgyllningen på altartavlans ram. LP\_2015\_00184.

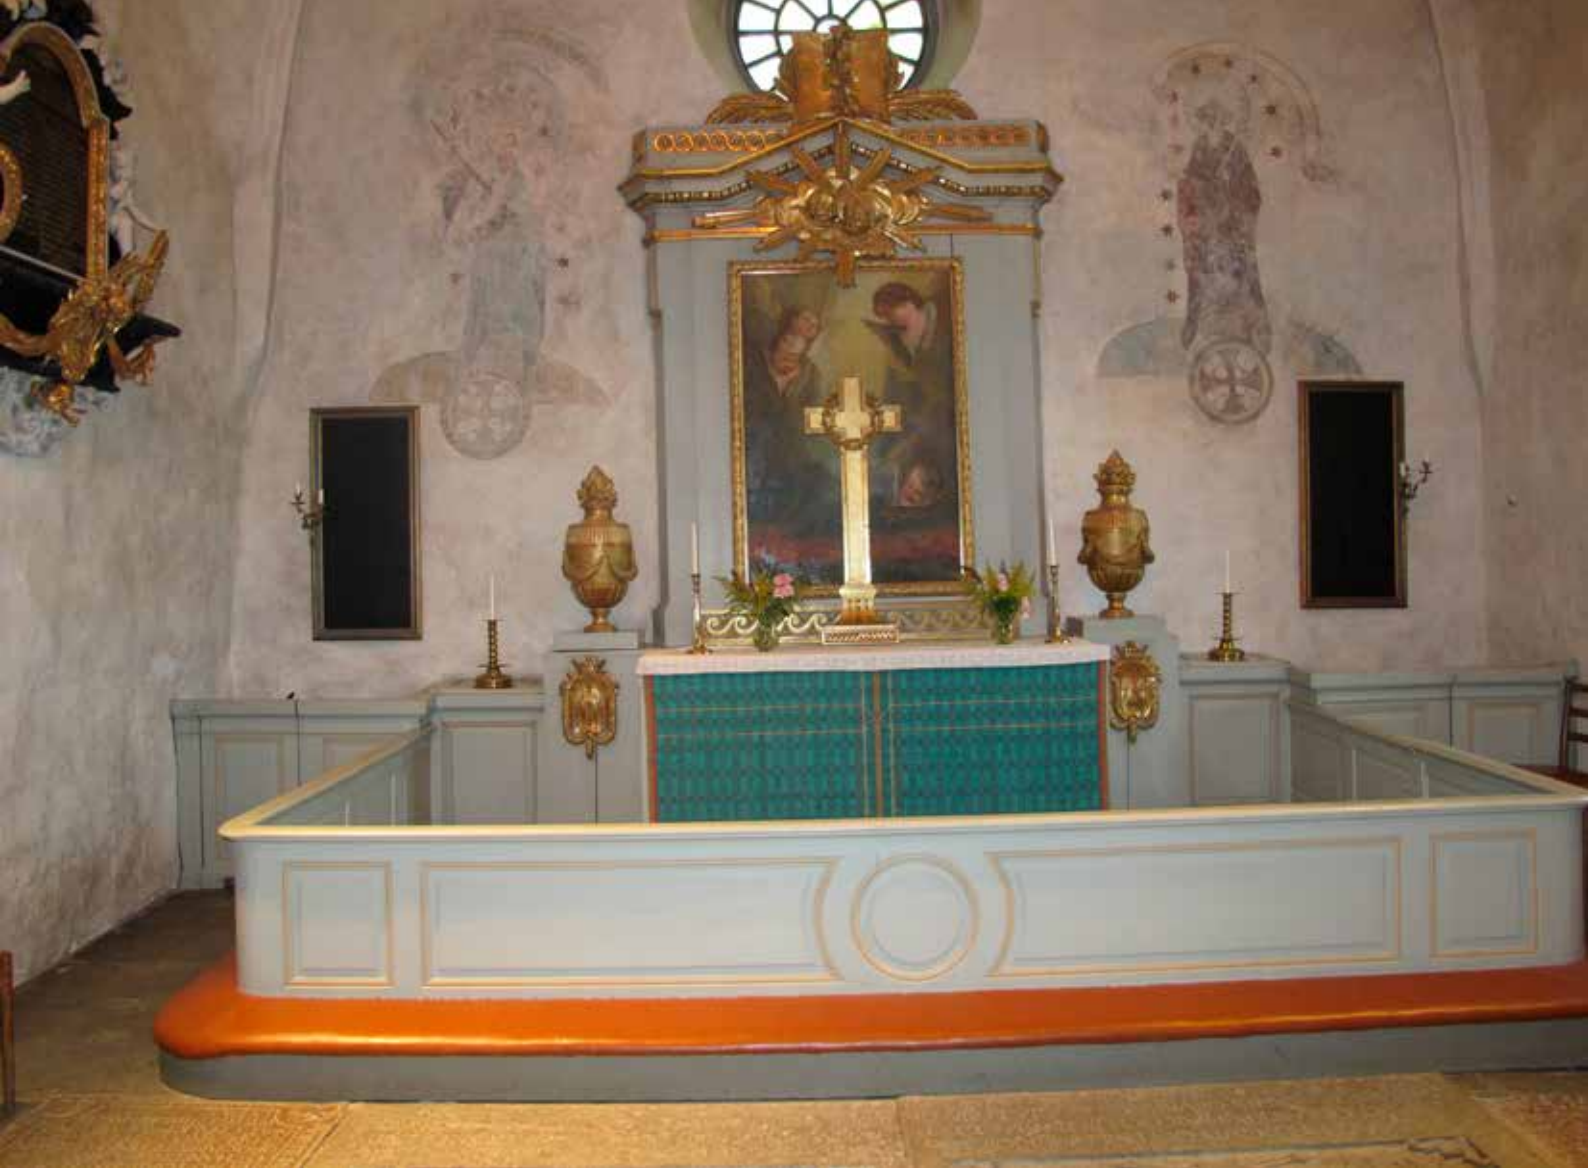
Färgen var nött på utsatta ställen och blottlade vit eller ljusgrå grundering. Sockeln hade stötskador samt ljusa och mörka repor från skor. Ytorna var smutsade och dammiga.

**Fig.20.** Korskranket och övrig inredning i koret efter konserveringen.  
LP\_2015\_00186.

Alla ytor rengjordes genom våttorkning och bortfall av färg och skador retuscherades med akrylfärg som blandades till rätt kulör.

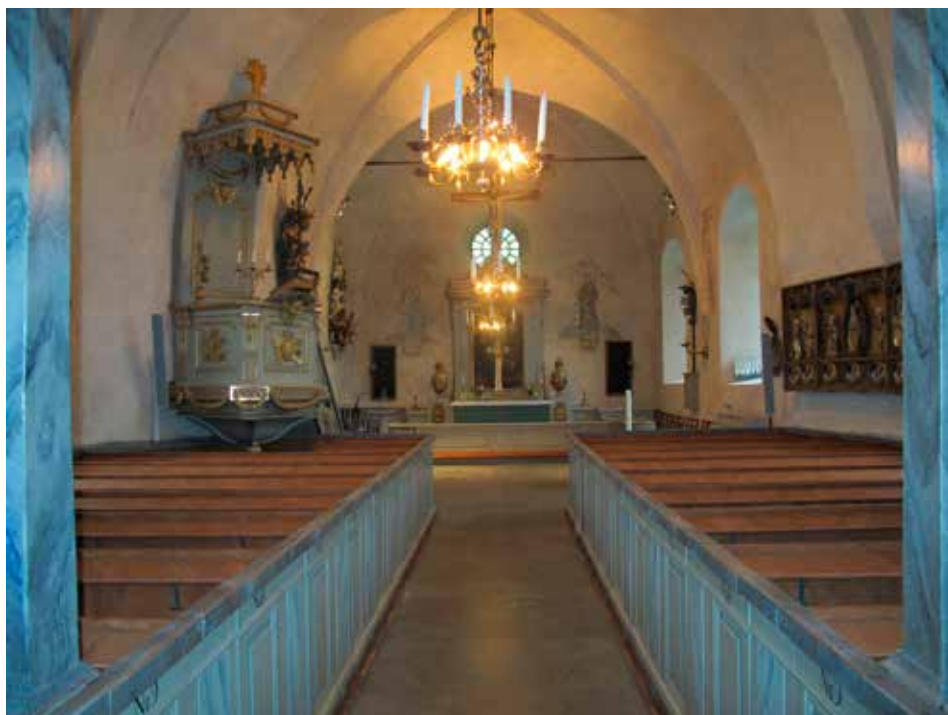
Bänkinredningen var solig med befast smuts från år av beröring av händer som öppnat och stängt dörrarna till bänkraderna. Även färgbortfall förekom i viss utsträckning, som blottade en ljus kritgrundering. Fotbrädorna var likaså mycket nötta.

**Fig.24.** Kyrkorummet sett från väster efter konserveringsåtgärderna, med de slutna bänkkvarteren som flankerar mittgången. LP\_2015\_00190.

Samtliga ytor våttorkades med vatten med tillsats av en droppe tensid, diskmedel. Spjälkande färg konsoliderades med medium för konsolidering av akrylhartsdispersion i vatten. Färgbortfall retuscherades med akrylfärg som blandades för att uppnå rätt kulör.

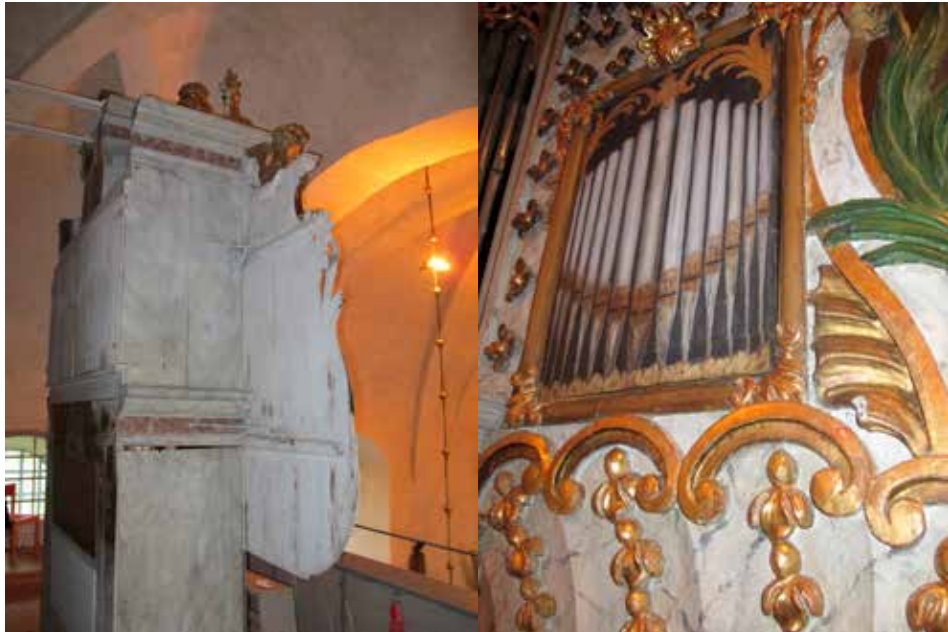
Den gamla orgeln var smutsad och dammig och färgbortfall hade skett så att underliggande ljusa kritgrundering eller trärena yta var synlig. Även spjälkande färg och förgyllning förekom samt gamla missfärgade retuscher och någon del av en urna var lös.

**Fig.28.** T.v. syns orgelns baksida efter konserveringen, LP\_2015\_00194.

**Fig.29.** T.h. en närstudie av en av tavlorna LP\_2015\_00195.

Tack vare att fernissan skyddat de underliggande skikten kunde orgeln rengöras med fukt innan konsolideringen av spjälkande färgskikt utfördes med medium för konsolidering av akrylhartsdispersion i vatten. Mindre färgbortfall neutraliserades genom retuscher med akrylfärg som blandades till rätt kulör.
