RAPPORT 2015:23

MUSEET UPPGÅRDEN ADELSÖ

Antikvarisk medverkan vid restaurering av timmer och tak på museet på Uppgården, Adelsö socken, Ekerö kommun, Uppland

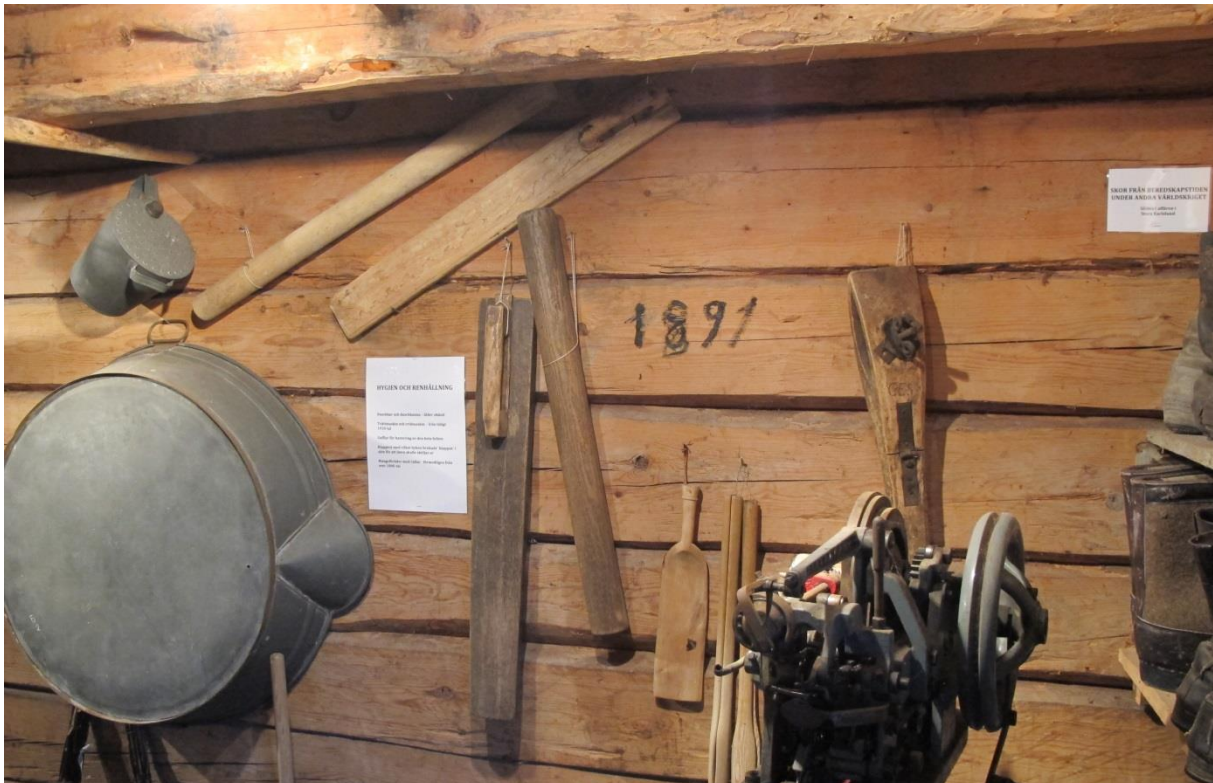
LP_2016_00061. Ett årtal, 1891, är inbränt på en av innerväggarna. På bilden syns också delar av hembygdslagets utställning bestående av olika traditionella redskap.

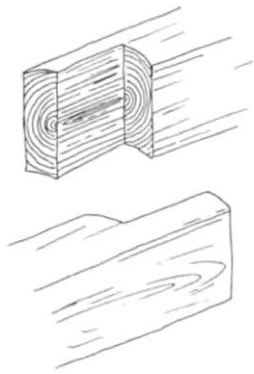
På hembygdsmuseets sydsida var den 7:e timmerstocken nedifrån illa rötskadad, delvis rakt igenom. Fukt hade trängt in och syntes tydligt även på stockens insida. Nästan hela den rötskadade stocken togs därför ur.

Ill. 1. Bilden visar hur en skarvning av en timmerstock, halvt i halvt med stående blad, ser ut i genomskärning. Illustration RAÄ

Lagningen utfördes av fura med gott kärnvirke. Från väster och en bit över mitten blev den nya stocken genomgående. Därtill utfördes en halvsulning mot öster, där nytt trä sammansulades med den gamla stocken. Skarvarna utfördes i tekniken halvt i halvt med stående blad och skruvades eller spikades fast. Den gamla stocken syntes främst på insidan efter lagningen.
