Nyvarps ladugårdsbacke

Antikvarisk dokumentation av ekonomibyggnaderna K0176.827 och K0176.828 på Nyvarps gård, fastigheten Myttinge 1:34, Värmdö socken och kommun, Uppland.

Stockholms läns museums rapport 2016:15
Länsmuseets diarienummer 2016:135

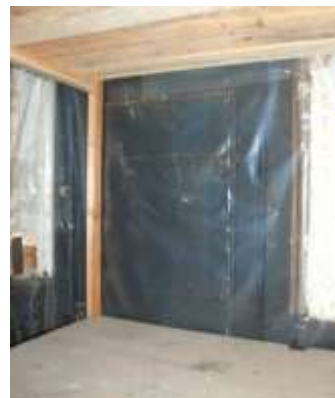
Hylla och inplastad vägg i stallet. Foto Rolf Hammarskiöld, Stockholms läns museum

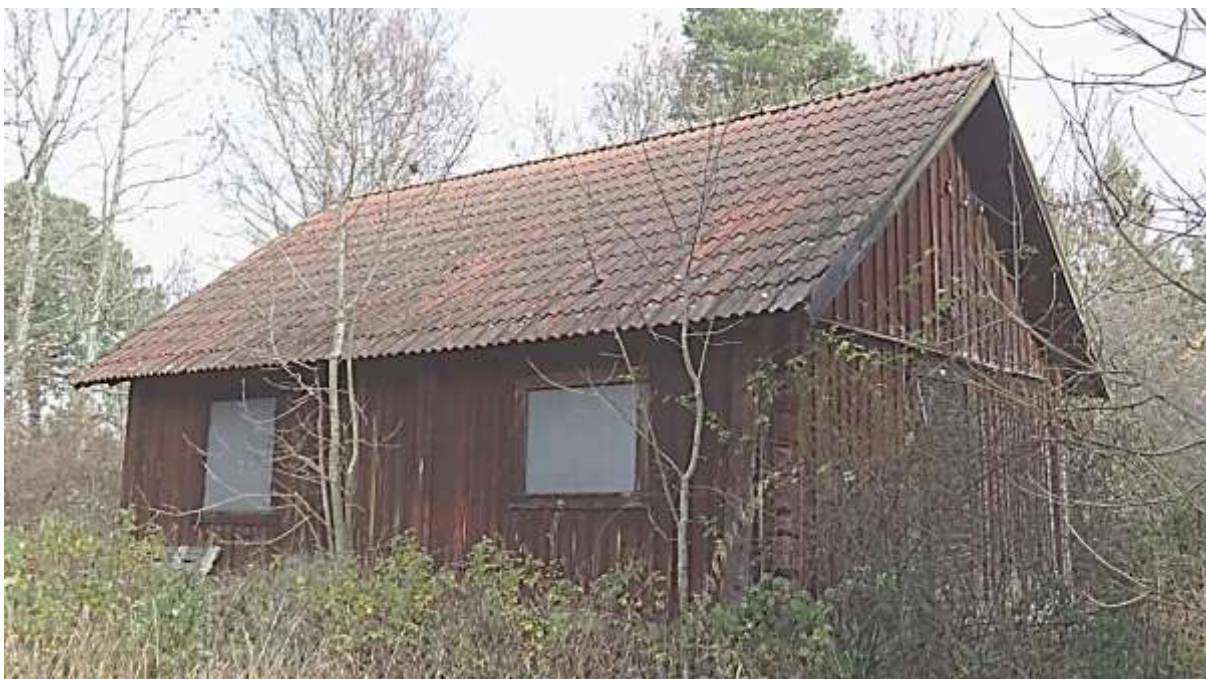
Höns- och svinhusets västra långsida och södra gavel. Foto Johannes Kruusi, KMV forum

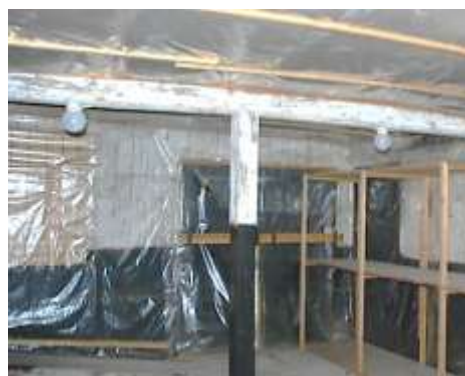
*Stallet i sydväst fick tak och väggar inklädda med plast omkring 1980, då mobiliseringsförråd inrättades.
Foto Rolf Hammarskiöld,
Stockholms läns museum*

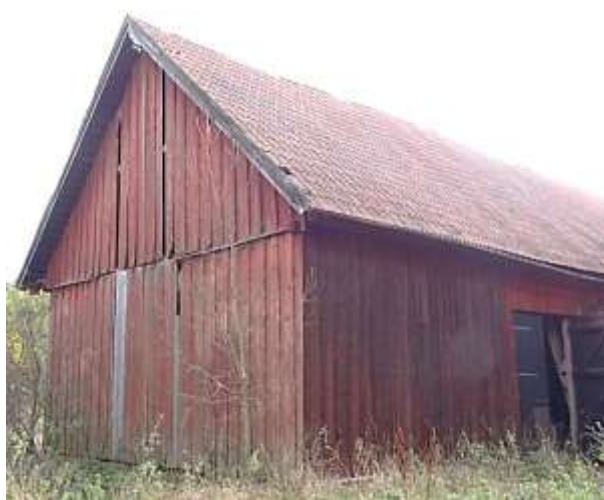
*Logen utgör ekonomibyggnadens hela östra länga. På bilden ovan ses norra gaveln och del av västra långsidan, som vetter in mot ett gårdsrum. Fasaderna består av okantad lockpanel. Vindskivorna är tjärade.
Foto Rolf Hammarskiöld, Stockholms läns museum*
