Brottby 1:4

Åtgärdsprogram för Brottby 1:4, Össeby-Garns socken, Vallentuna kommun, Uppland.

Rapport 2012:10

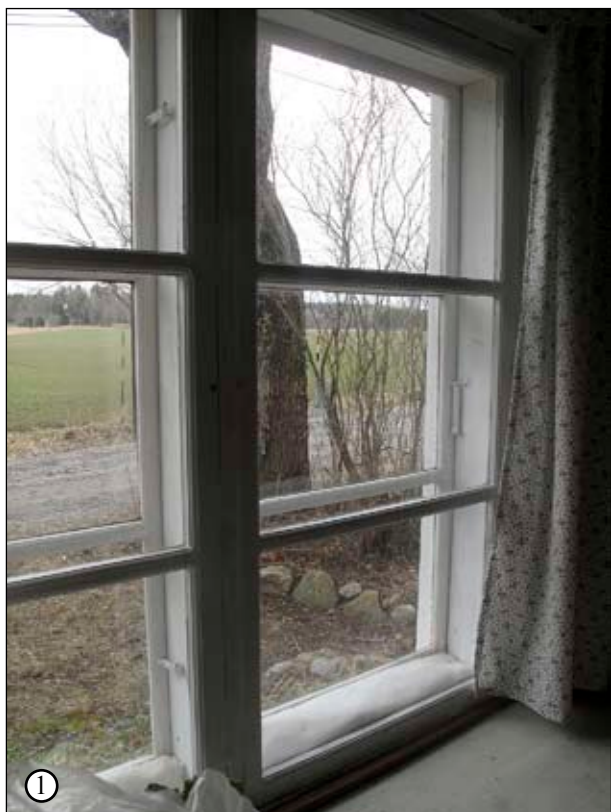
1: 1800-tals fönsterhakar i Enkelstugan/Torpet. Foto H Bellberg, bildnr LP201200064. **2:** Fönsterhakar från 1900-talets början mot mittposten i gavelfönster på vinden i Enkelstugan/Torpet Foto H Bellberg, bildnr LP201200065. **3:** Enkelstugan/Torpet sett från nordväst. Foto H Bellberg, bildnr LP201200067. **4:** Bakomliggande breda pärlspånt i Enkelstugan/Torpet var vanlig på 1850-1860-tal. Foto H Bellberg, bildnr LP201200066.

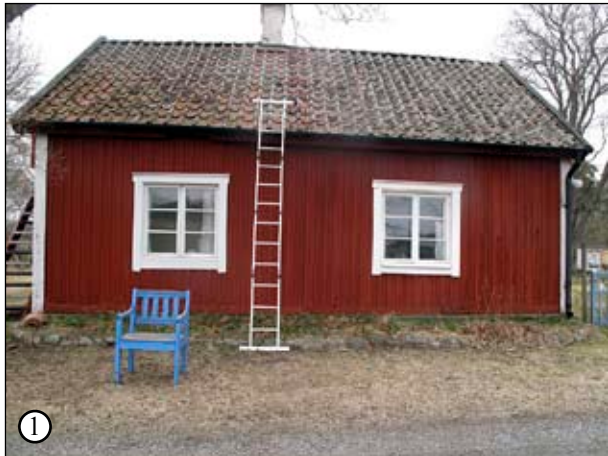
1: Enkelstugan/Torpet sett från söder. Foto H Bellberg, bildnr LP201200068. 2: Hög marknivå på norrsidan av Enkelstugan/Torpet. Foto H Bellberg, bildnr LP201200069.

Övrigt	Trädet på sydsidan, växtlighet i övrigt	Grenverk hänger ut över takets sydvästra sida	Beskärs kontinuerligt så att inte löv faller ner och lägger sig i dels hängrännor och täpper till, dels över tak och orsakar frostsprängningar i taktegel under kallare årstid. Vegetationen längs med husliv och fasader hålls nere.	Å
---------------	---	---	---	---

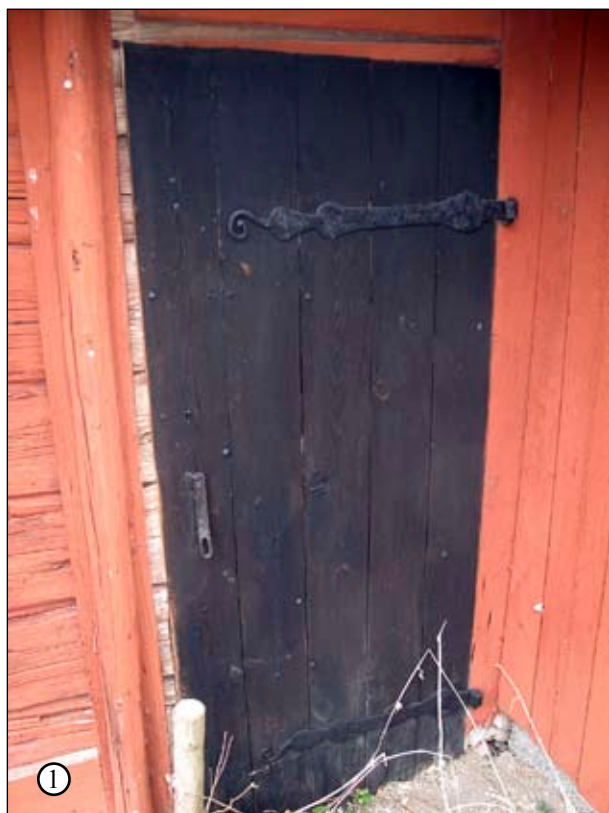
1: Handsmidda bandgångjärn på dörr på Stallängans sydsida. Foto H Bellberg, bildnr LP201200058. 2: Synligt dragjärn mot norr i bjälklag mot vinden i Stallängan. Foto H Bellberg, bildnr LP201200059. 3: Stallängan sedd från söder. Foto H Bellberg, bildnr LP201200060.

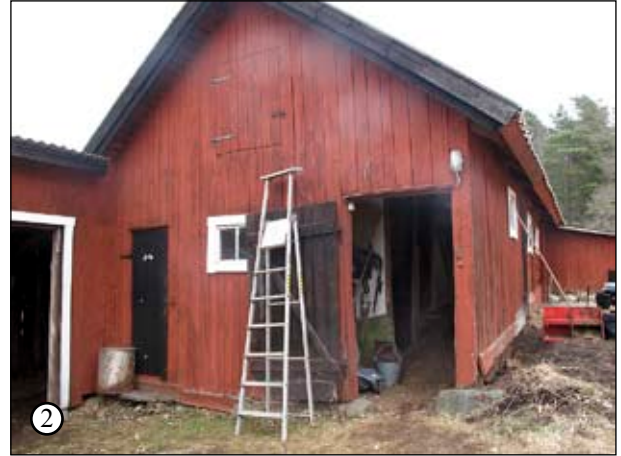
- 1: Norrsidan av Stallängans fasad, under uthustaket. Foto H Bellberg, bildnr LP201200061.
2: Västsidan av Stallängan. Foto H Bellberg, bildnr LP201200062.
3: Väggen i öst-västlig riktning i Stallängan kalvar utåt. Foto H Bellberg, bildnr LP201200063.
