Hammarbystugan

Rapport 2014:15

Åtgärdsförslag inför restaurering av
Hammarbystugan, Erikskulle,
Söderbykarls fornminnes- och hembygdsförening.

Karin Myhrberg
Byggnadsantikvarie

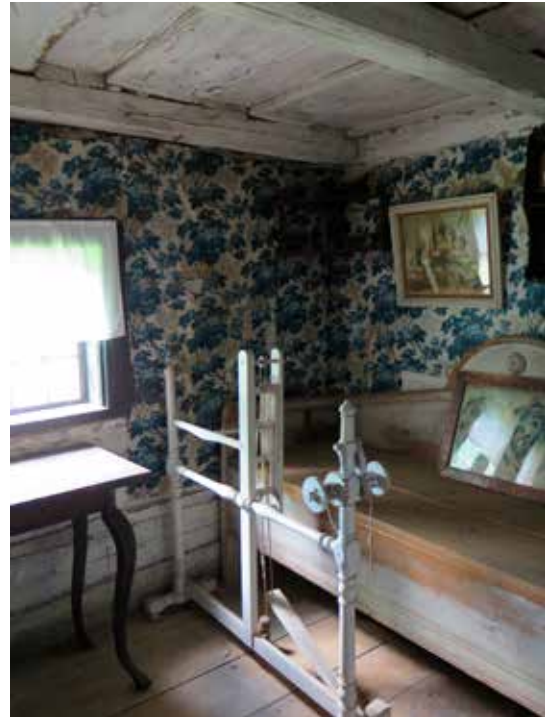
Fig. 21. Del av kammaren. LP_2014_00051.

Golv	Omålat brädgolv.
Vägg	Textiltapet på vitmålade timmerväggar. Tapeten har lossat och fallit sönder på vissa delar. <u>Åtgärd:</u> Rådfråga konservator.
Tak	Vitmålade bred lockpanel. Synliga spår av fukt. Vitmålade takbjälkar. <u>Åtgärd:</u> Målas vid behov likt befintligt.
Lister - tak, golv	Nej
Dörr	En dörr mot förstugan, plankdörr med fällbomslås eller smällelås.
Spis	Ja. Fungerar ej. <u>Åtgärd:</u> Undersöks av fackman. Målas vid behov likt befintligt, med lim- eller kalkfärg.
