RAPPORT 2013:27

LOSKÄLVAGÅRDEN

Antikvarisk medverkan vid exteriör ommålning och fönsterrenovering i
Loskälvagården, Lohärads socken, Norrtälje kommun, Uppland

Hedvig Bellberg

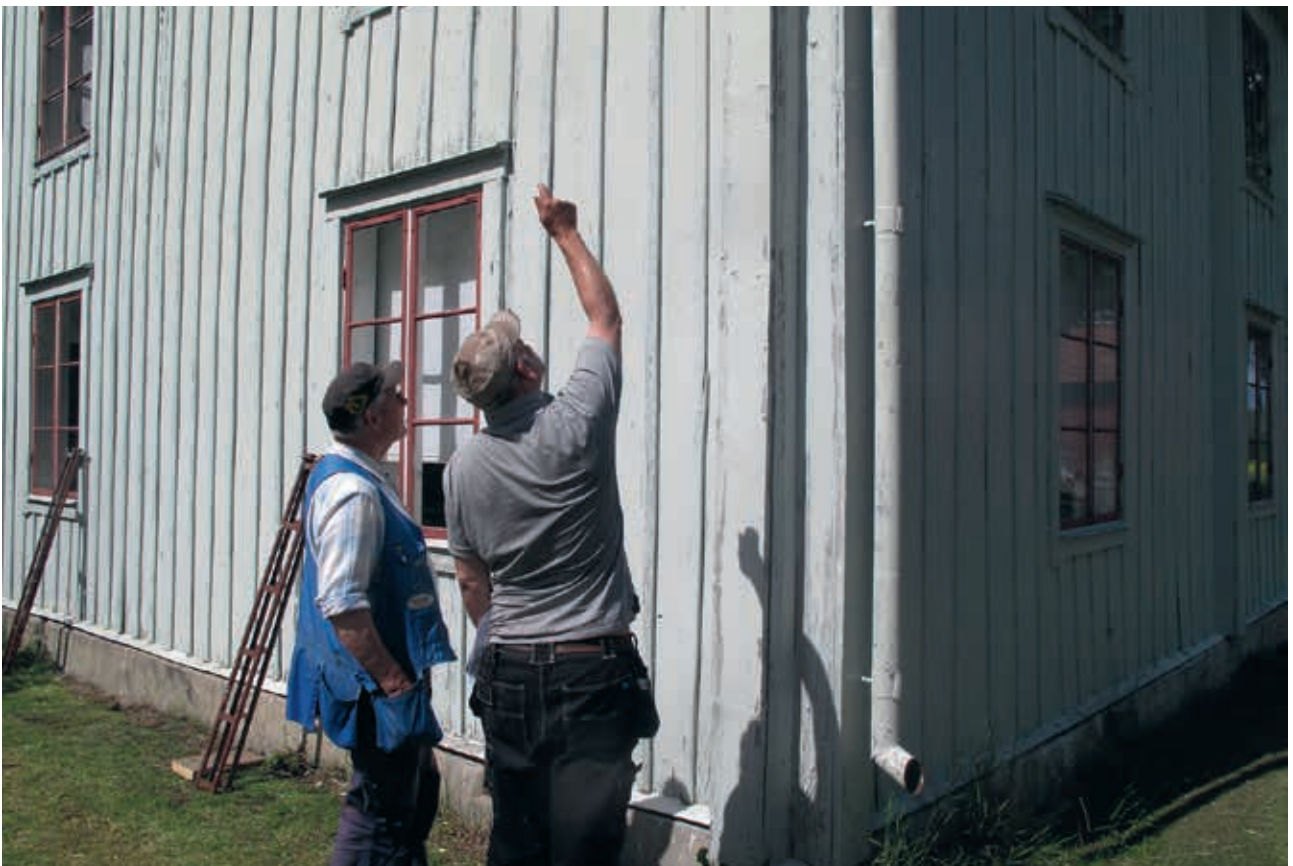
LP 201300774. Bertil från föreningen och Kjell från Roslagens Byggnadsvård vid sydfasaden innan restaureringen. Foto H. Bellberg

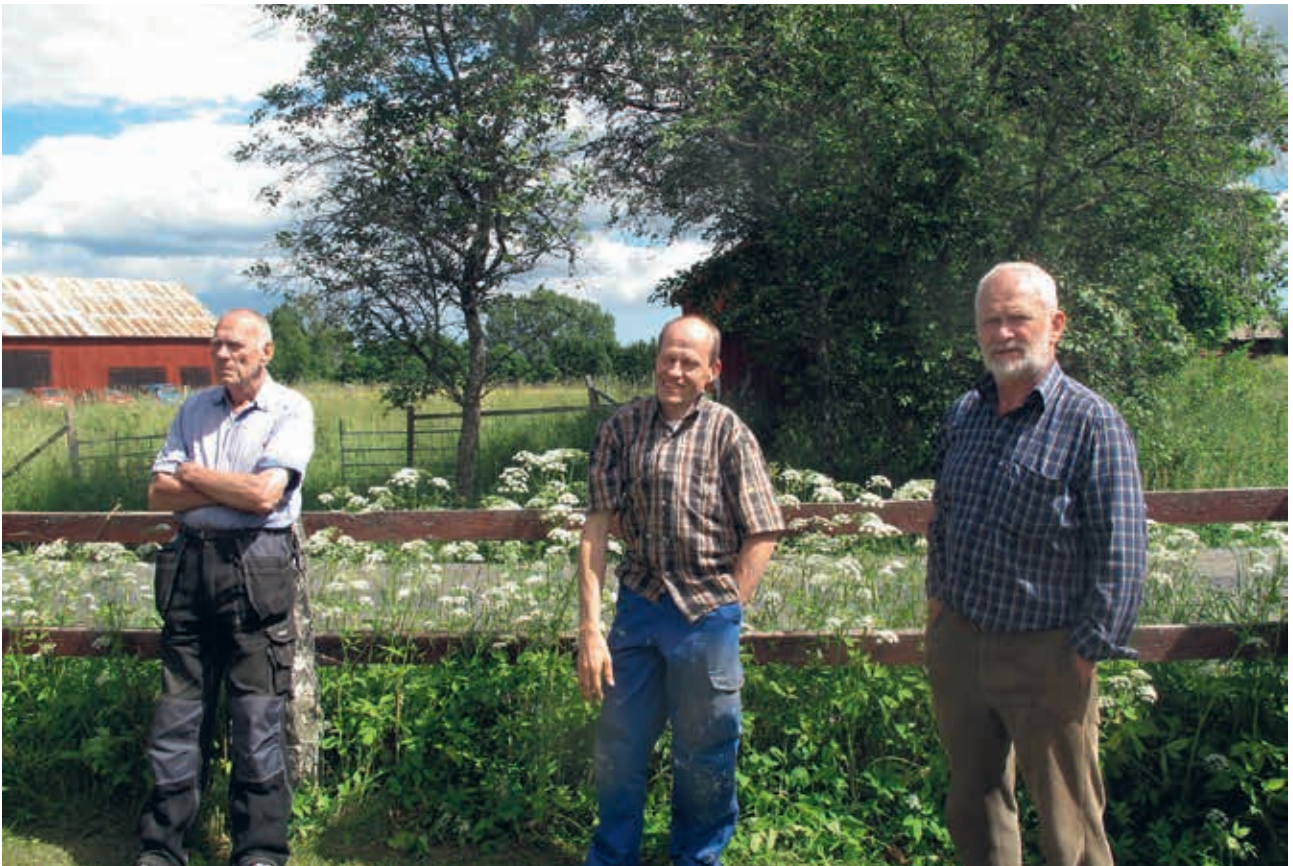
LP 201300775. Loffe från föreningen, Hans från Roslagens Byggnadsvård och P.O. från föreningen på plats inför restaureringen. Foto H. Bellberg
