Norr Enby gård

Antikvarisk förundersökning av huvudbyggnadens interiör, Norr Enby 1:45,
Sorunda socken, Nynäshamns kommun, Södermanland

Cecilia Pantzar
Rapport 2010:48

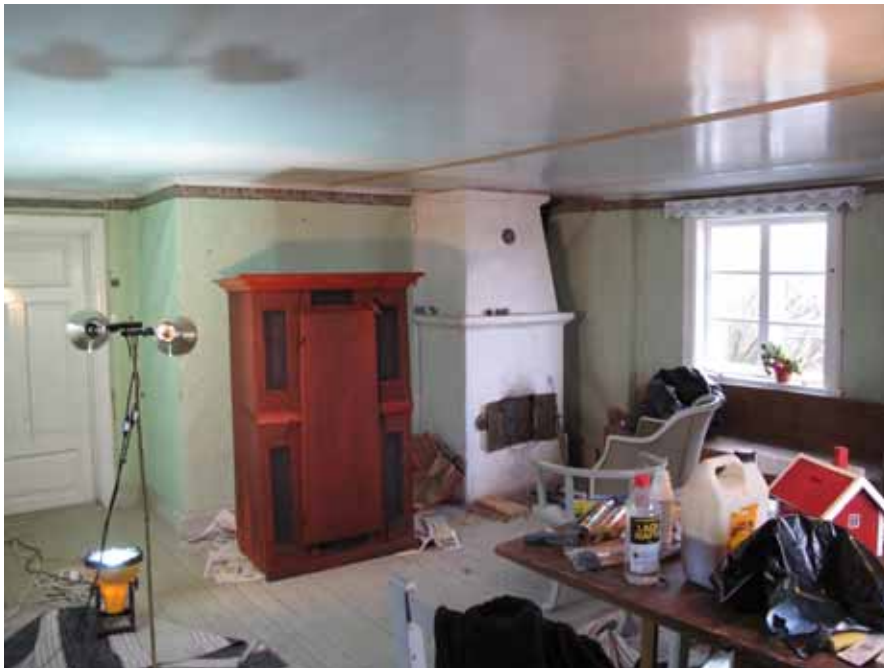
Stugans inre vägg med rörspis och dörr mot hall. Det utskjutande väggpartiet mellan dörr och spis tillkom när bakomvarande kammare omvandlades till kök. I kökets nisch anordnades diskbänken. Lp20100577.

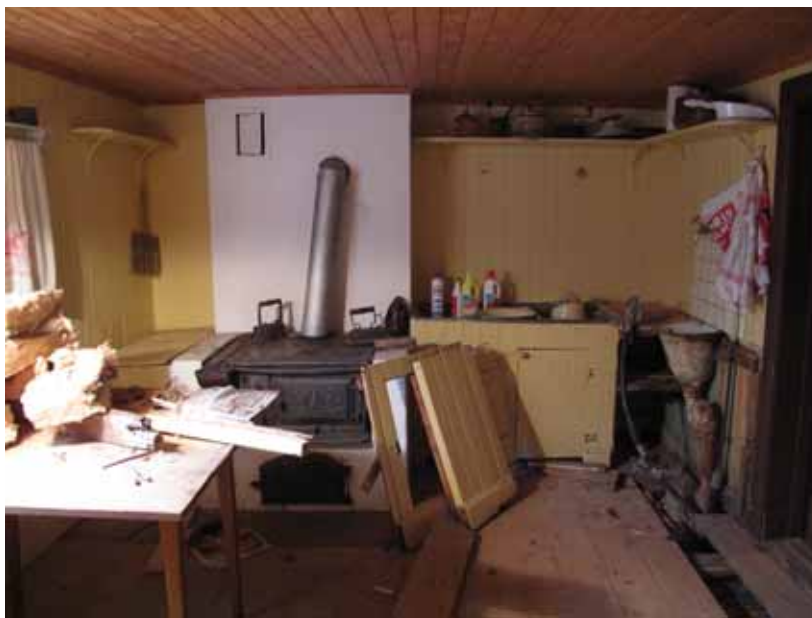
Kökets innervägg med skåpinredning och järnspis. Till höger skimtar dörren till hallen. Lp20100581.

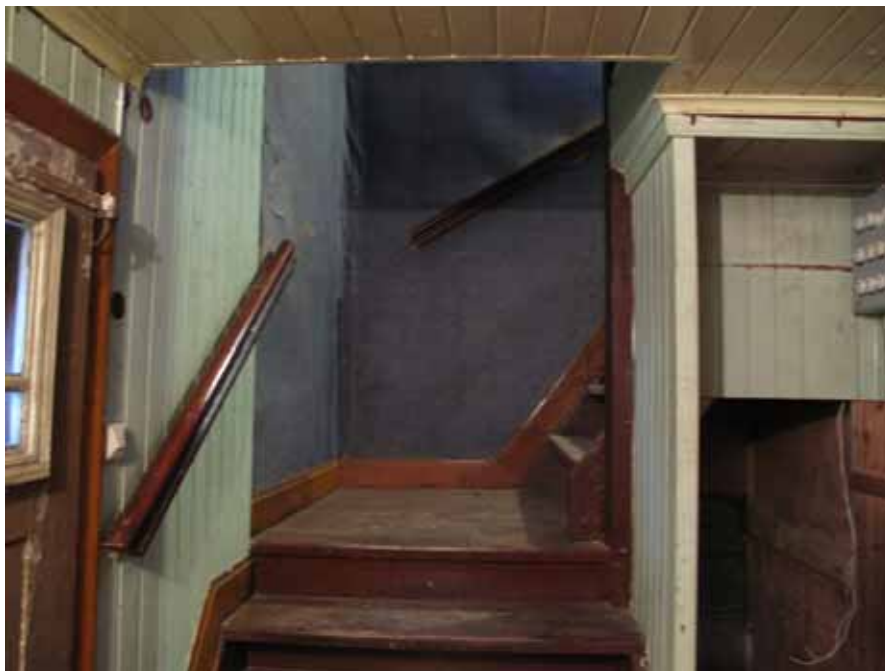
Vy upp i trappan. Till vänster skymtar de nya begagnade innerdörrarna. Till höger syns öppning till skrubben under trappa. Längst in i utrymmet skymtar timmerstommen fram, dvs ena ytterhörnet. Lp20100583.

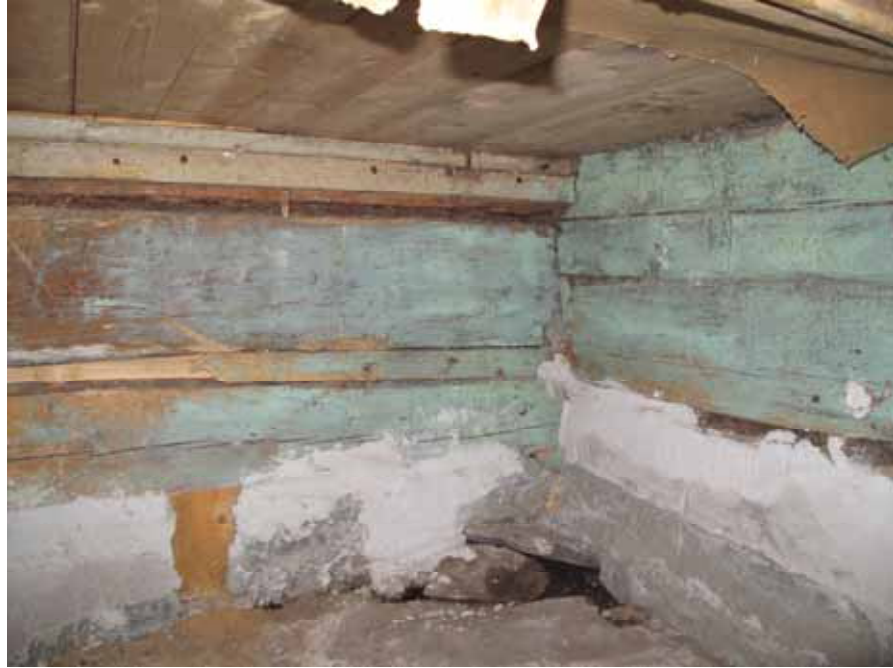
Frilagd timmerstomme under trappan, byggnadens nordöstra hörn. Lp201005585.

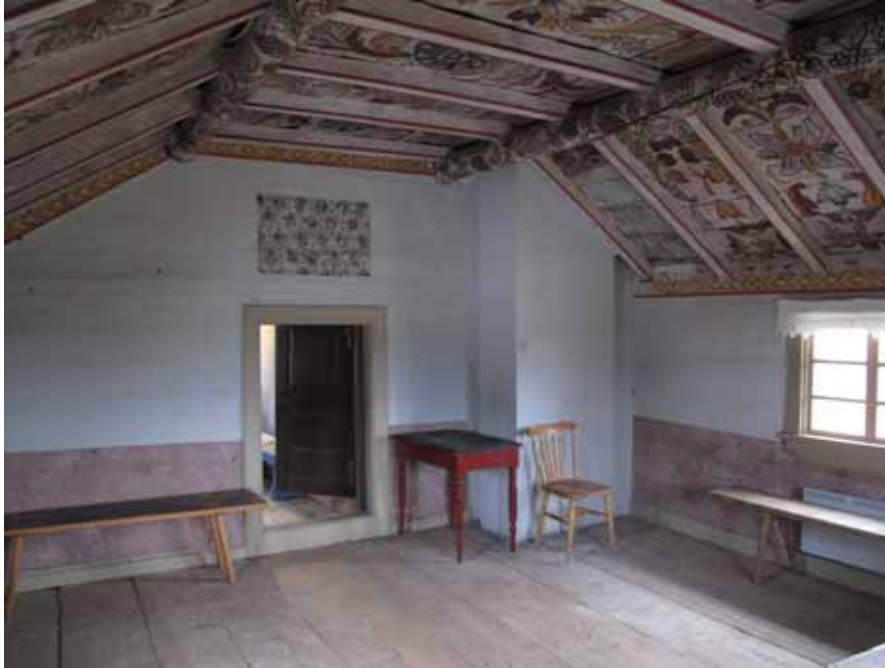
Övervåningens sal med takmaleri från omkring 1750. Dörren leder ut i hallen. I vägghörnet syns murstocken. Lp20100588.

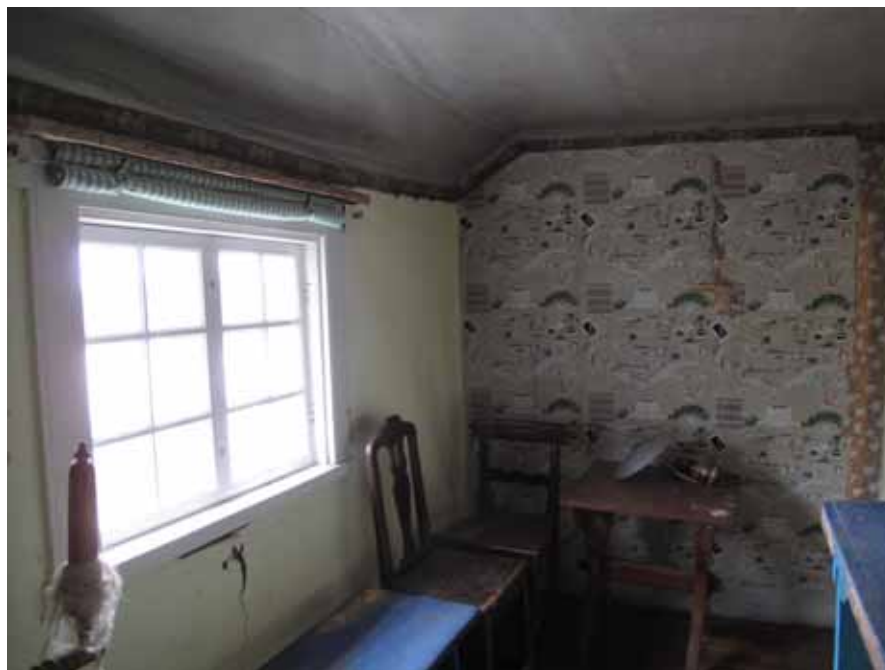
Kammaren som är inredd efter 1924. Bortre väggen gränsar till salen. Till höger finns dörren mot hallen. Lp20100591.

Dörr: Nuvarande vit färgsättning kan med fördel ersättas med samma kulör som rummets övriga snickerier, se ovan.

Dörrfoder: Målas som dörr.

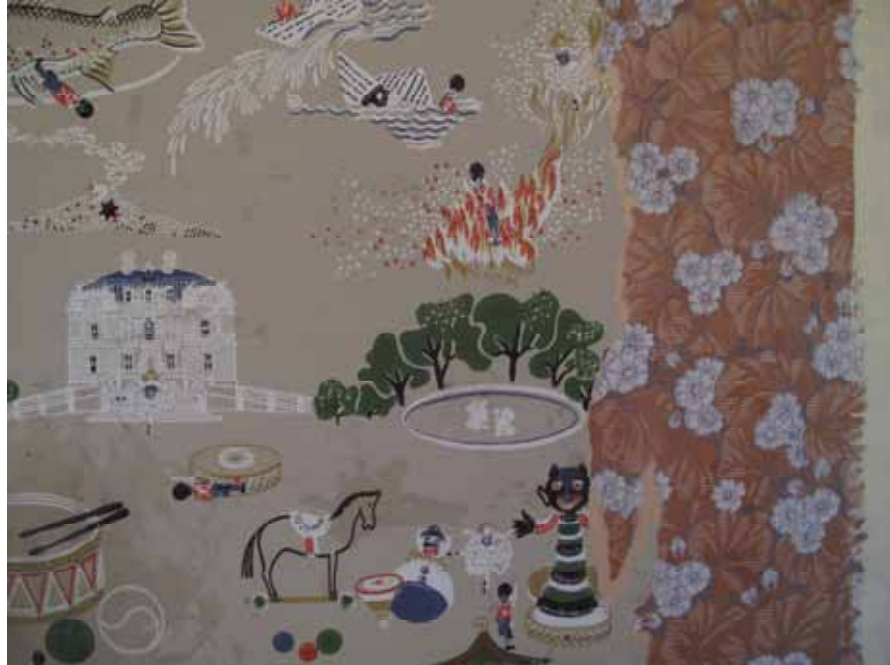
Närbild av kammarens bevarade tapetvägg. Till vänster en barnkammartapet från 1950-talet och till höger en något äldre blomtapet, 1930-tal. Lp20100592.

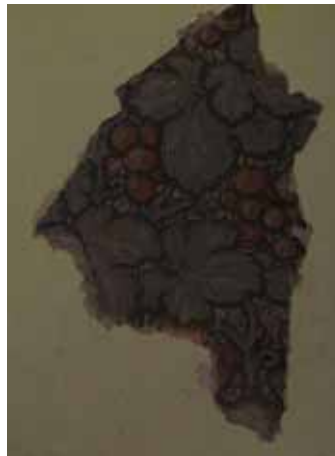
Tapet på kammarens yttervägg som även finns i hallen. På bägge ställen sitter tapeten närmast timmerväggen. 1910-tal. Lp20100597.

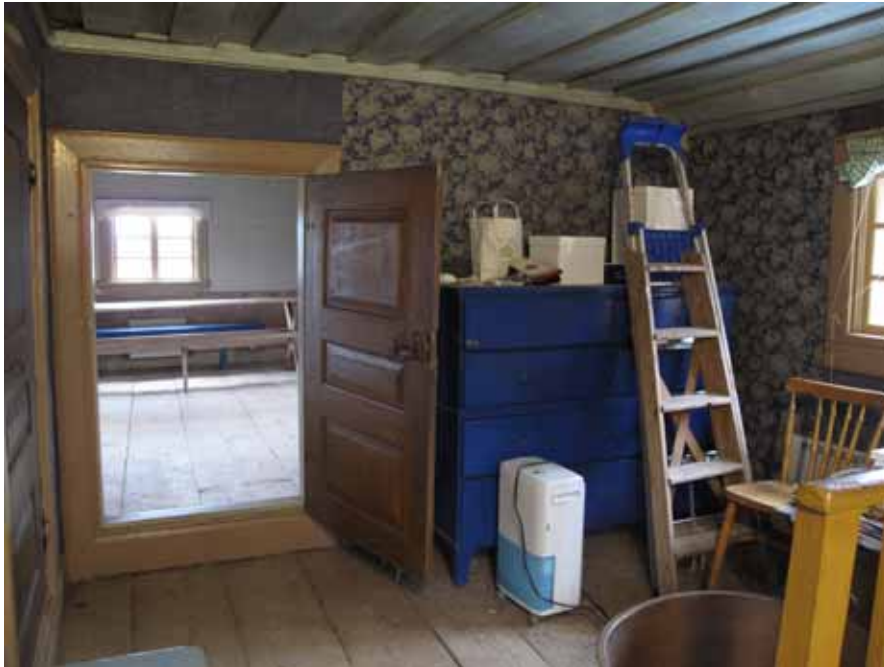
Hallen med vy in i salen. På bortre väggen syns den äldre blå tapeten till vänster och lagningen med en ljusare blommig tapet till höger. Väggytan kommer att bevaras. Lp20100584.

Väggar: Tapeten är skadad bland annat pga borttagna elledningar samt har missfärgningar till följd av fukt. Utmed trappans handledare har slitna ytor lagats med ifällda tapetbitar. På väggen mot salen har en större yta blivit lagad med en avvikande tapet. I samråd med ägaren gjordes avvägningen att bevara en vägg, den med två olika tapeter. Övriga ytor tapetseras om med ny tapet av likartad stil som den blå.

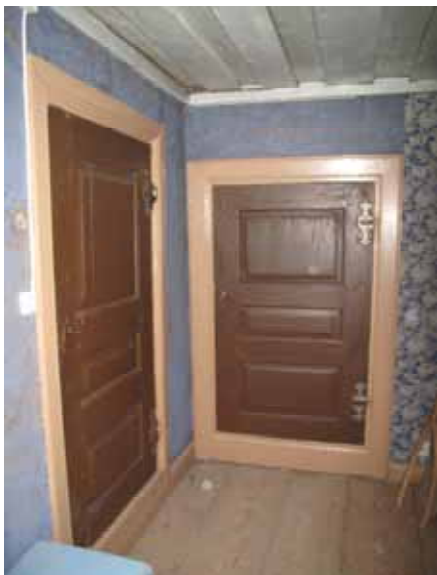
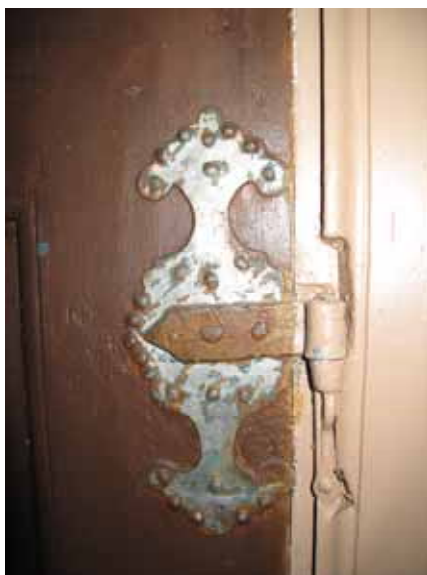
Tv. Hallen med dörr till salen rakt fram och dörr till kammaren till vänster. Th. Dekorativt beslag av 1700-talstyp märkt med bokstäverna EFS. Lp20100599 och Lp20100600.

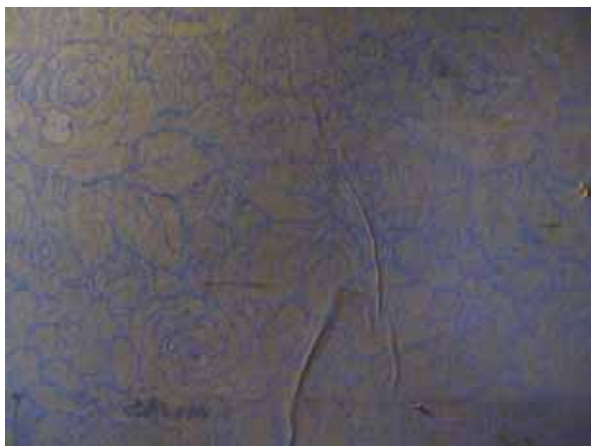
Övre hallen. Befintlig blå tapet som täcker merparten av rummet.
Lp20100596.
