## Nacka kyrka

### Rapport 2014:28

**Antikvarisk medverkan vid interiör omgestaltung  
i Nacka kyrka och församlingshem.**

Nacka socken,  
Nacka kommun,  
Södermanland.

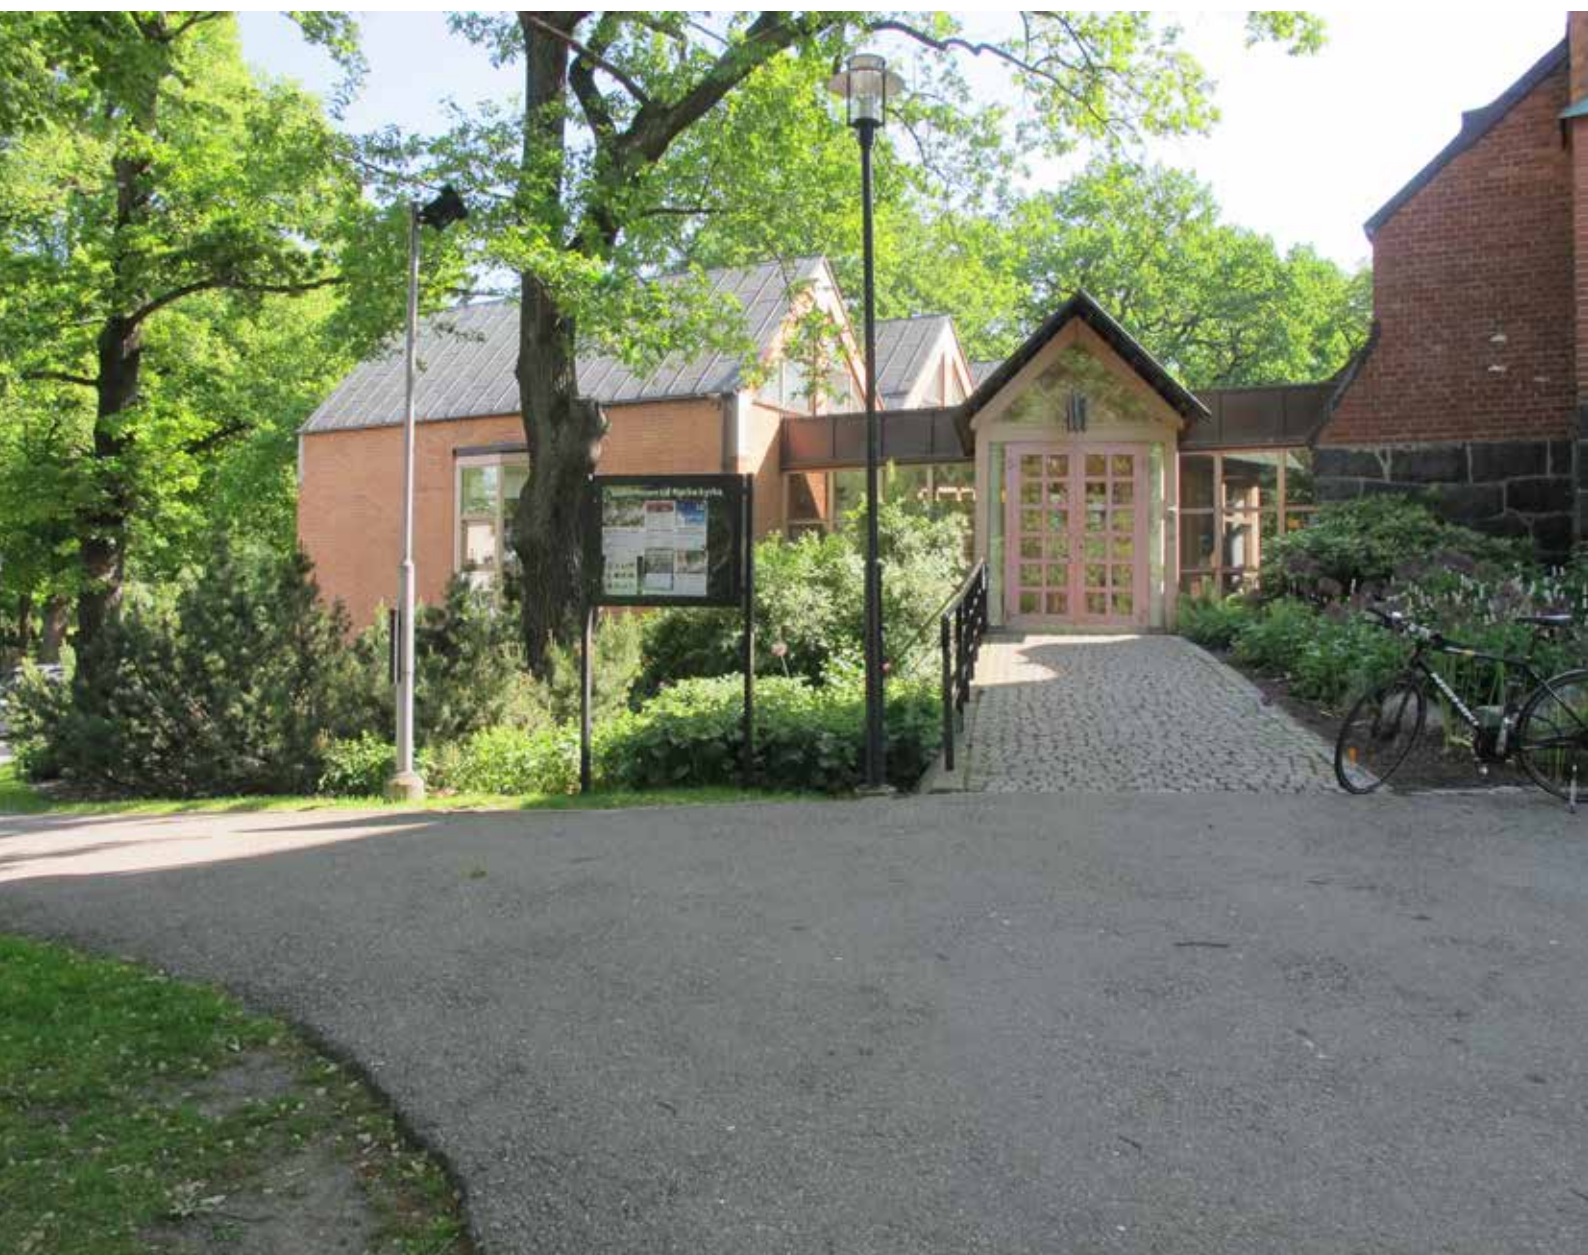
**Fig. 1.** Församlingshemmets entré, sedd från väster. LP\_2014\_00202

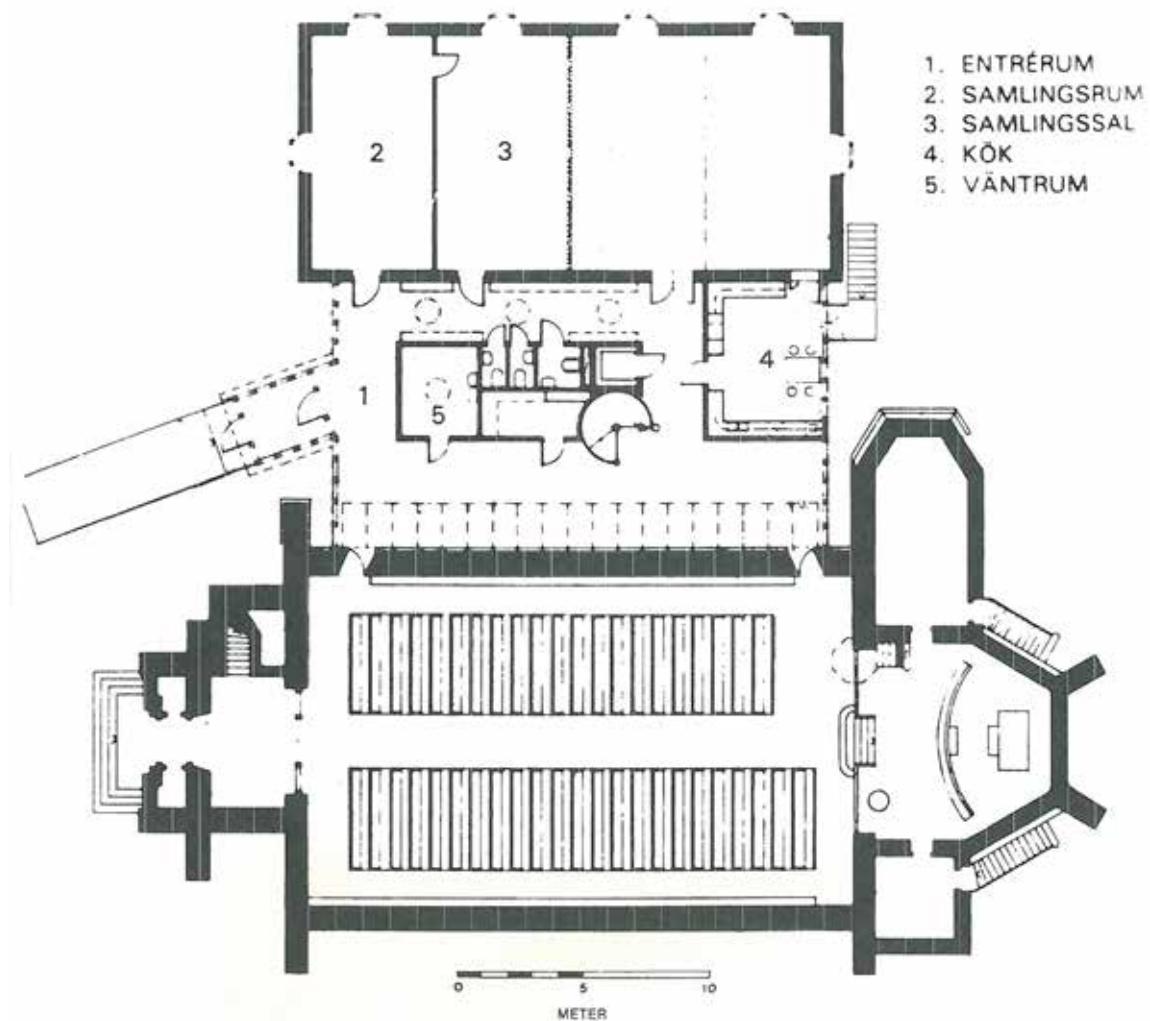
**Fig. 3.** Situationsplan över Nacka kyrka och församlingshem. Nr. 5, väntrum, inreddes som reception och vaktstuga och rummet t.h. om nr 5 blev istället väntrum/doprum. Söder om nr 4, kök, ordnades en köksvägg där besökare kan slå sig ner i ljusgården. Mot kyrkans norra vägg, eller den södra delen av församlingshemmet, smalnades växtrabatten av. I rummen 2 och 3 samt det rum som ligger till öster om dessa renoverades möblerna och fick bl.a. nya bordsskivor.
