Sjöbodar och vedbod på Husarö

Antikvarisk medverkan vid renovering av sjöbodar och vedbod på Husarö, Ljusterö socken, Österåker kommun, Uppland, Stockholms län

Rapport 2011:51

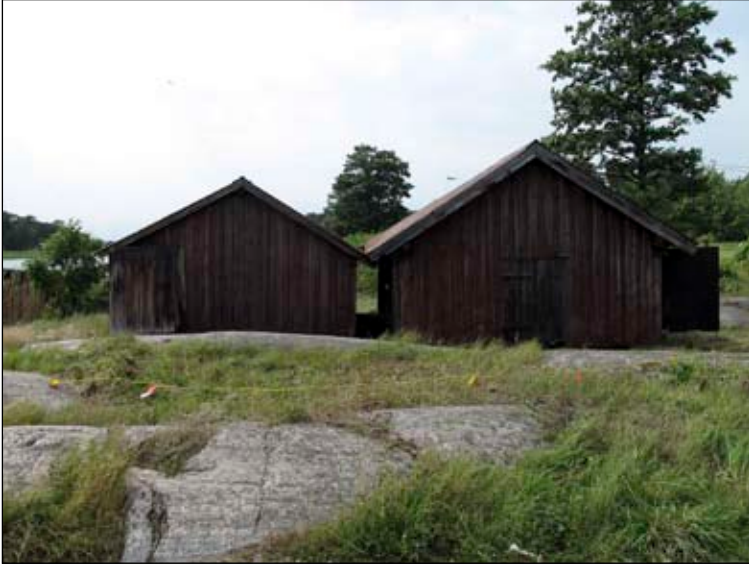
Bilden visar bodarnas placering innan renoveringen. Foto Albin Uller Lp20111200.

Beslut togs tidigt att flytta sjöbod A en bit för att undvika den fuktbelastning på fasaderna som har uppstått pga att bodarna varit för tätt placerade och takens språng har överlappat varandra. Detta även för att undvika en förvanskning av utseendet vilket hängrännor skulle innebära. Man har även grävt bort allt material som fanns under bodarna då de står över gryta i berghällen där vatten och organiskt material lätt samlas. En ränna skall öppnas upp från grytan så att nytt vatten kan rinna ut och inte bli stående.

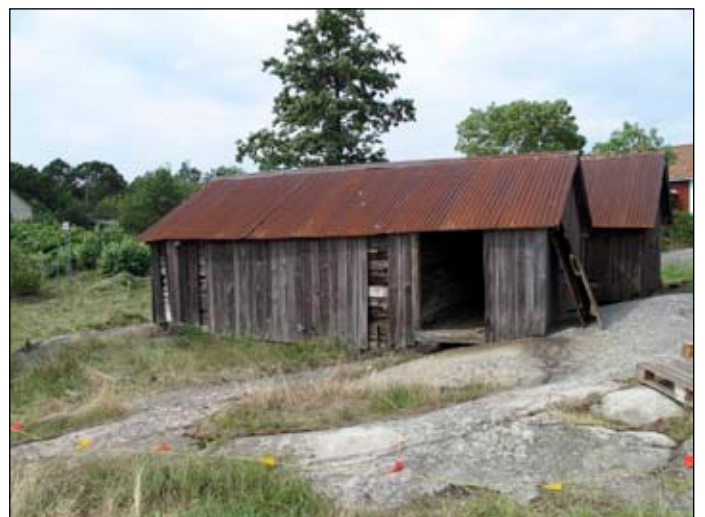
*Sjöboden från sydost innan renovering. Foto Albin Uller
Lp20111221.*

För att kunna jobba med sjöbod B plockades sjöbod A ner och märktes upp. Timmervarven uppvisade stora rötskador och flertalet har bytts ut. De nya varven har bilats på plats och arbetet med detta har bland annat visats upp under Husarödagen som anordnas av Hembygdsföreningen. Så mycket som möjligt av det ursprungliga materialet har återanvänts. Man har även sett över äldre timmerlagningar och åtgärdat dessa. Den panel som bitvis täckte den timrade delen för att skydda de rötskadade timmervarven togs bort helt för att tydligt markera de olika delarna av byggnaden. Den panel som klädde in den tillbyggda delen byttes ut mot okantad lockpanel för ett mer ursprungligt utseende och för att bättre stämma överens med utseendet på Sjöbod B. Fasaderna stryks nästa år med röd slamfärg som kokas på plats och blandas med tjära. Dörrarna stryks enbart med tjära.

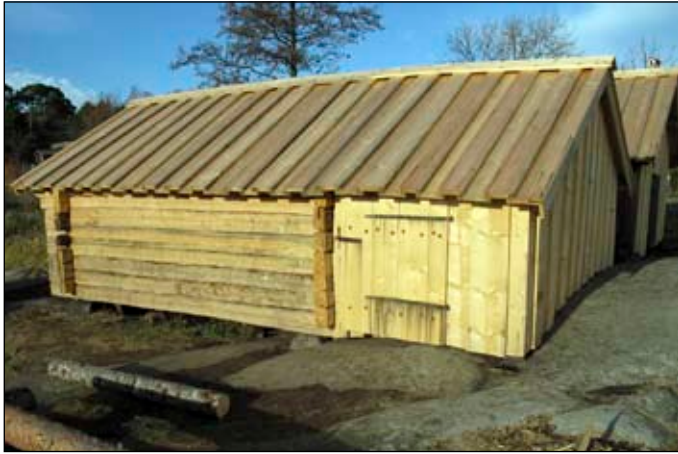
Sjöboden från sydost efter renovering. Foto Albin Uller Lp20111218.

längre underhållsperioder. Spåren efter de gamla takåsarna var fortfarande synliga i de timrade gavelrösterna och har använts igen för det nya taket. Taket kommer att strykas med tjära. Dörröppningen på gaveln mot den gamla hamnen har kompletterats med gotar som helt saknades.

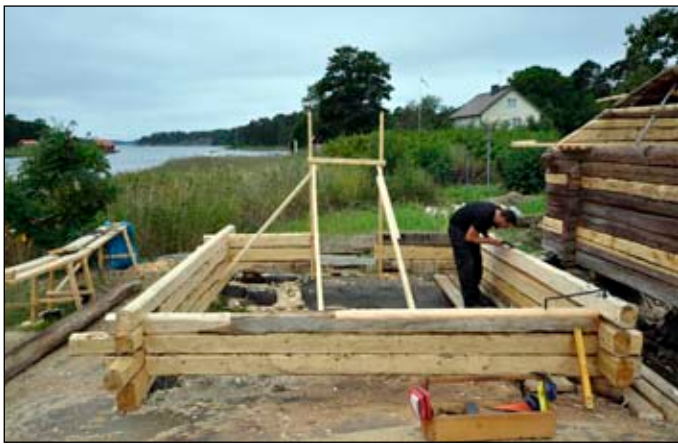
Sjöbod A under återuppförande. Foto Albin Uller Lp20111219.

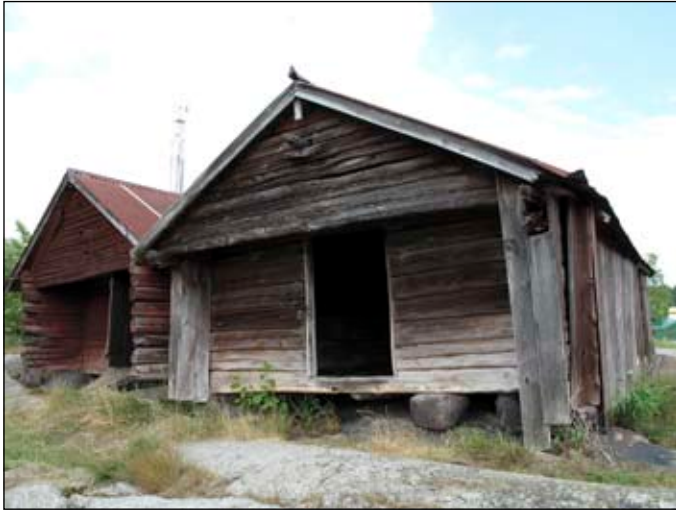
Gaveln på Sjöbod A mot den gamla hamnen. Foto Albin Uller Lp20111224.

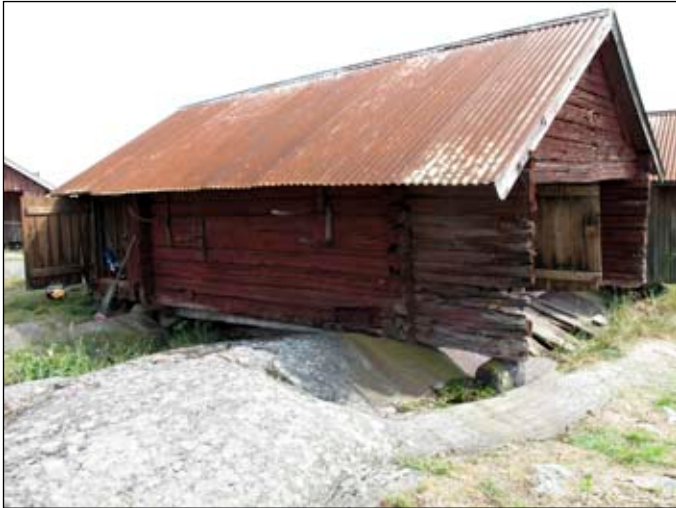
Timmervarven uppvisade stora rötskador och flertalet har bytts ut eller lusats i till häften. Utöver de utvändiga rötskadorna på fasaderna så visar skador på insidan att timret i bod B troligtvis vänts ut och in vid något tillfälle för att förlänga

Sjöbod B från nordväst innan renovering. Foto Albin Uller Lp20111245.

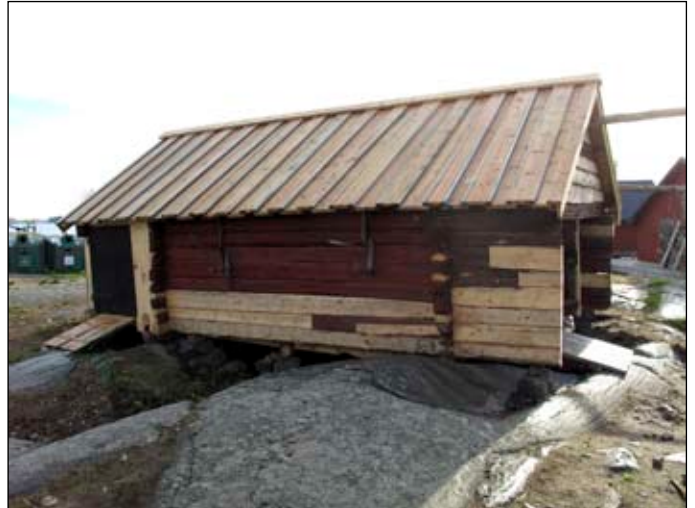
Sjöbod B från nordväst efter renovering. Foto Albin Uller Lp20111209.

De nya timmervarven har bilats på plats och arbetet med detta har bland annat visats upp under Husarödagen som anordnas av Hembygdsföreningen. Så mycket som möjligt av det ursprungliga materialet har återanvänts. Man har även sett över äldre timmerlagningar och åtgärdat dessa. Fasaderna stryks nästa år med röd slamfärg som kokas på plats och blandas med tjära. Dörrarna stryks enbart med tjära.

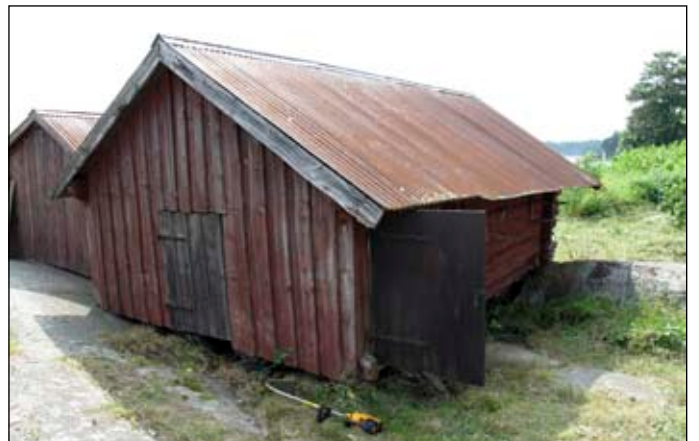
Sjöbod B från nordost innan renovering. Foto Albin Uller Lp20111247.

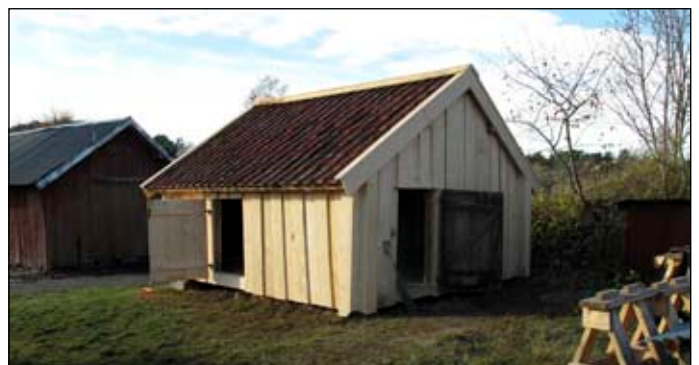
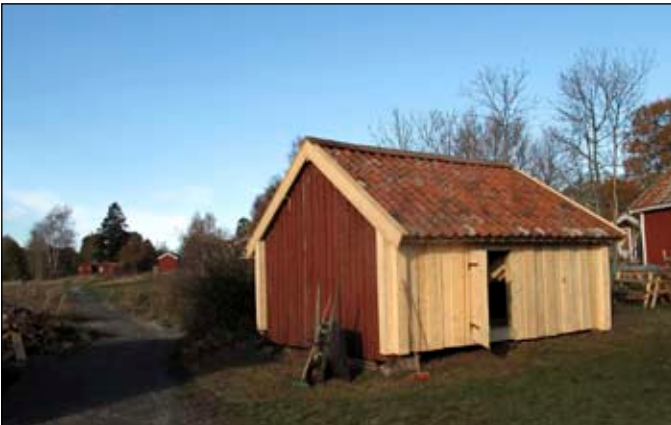
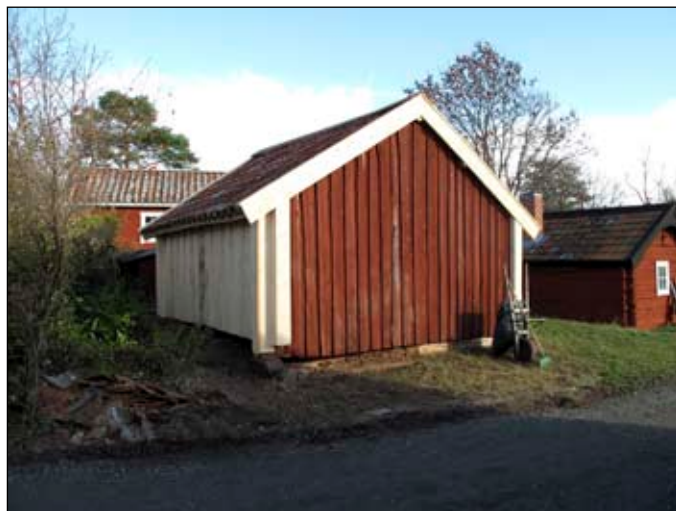
Vedboden från sydost efter renovering. Foto Albin Uller Lp20111253.

Vedboden från sydväst efter renovering. Foto Albin Uller Lp20111254.

Tack vare att vedboden fick ny panel kunde en stor del av det skadade timret behållas och upplevelsen inifrån är att det mesta av stommen är bevarad. Boden som tidigare hade ett jordgolv fick även ett nytt plankgolv för att det ska vara möjligt att där visa upp föremål som Lotsmuseet har samlat.

Vedboden från nordväst efter renovering. Foto Albin Uller Lp20111255.

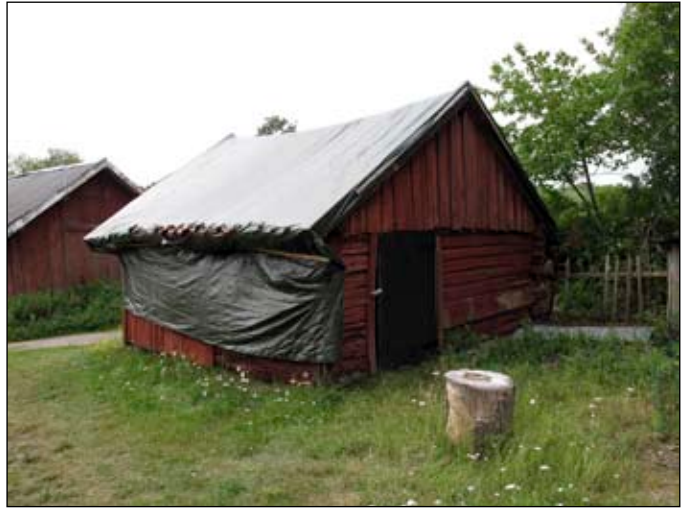
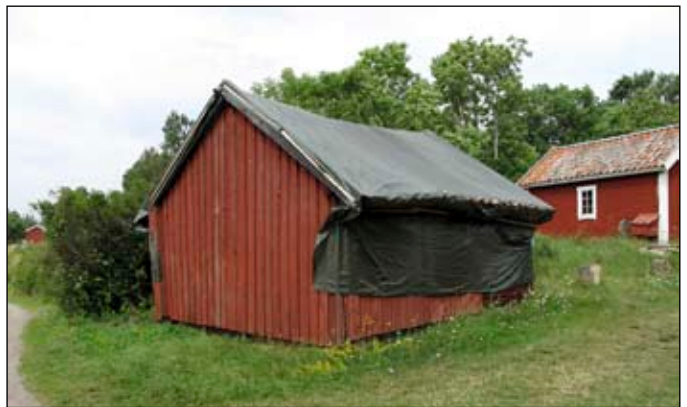
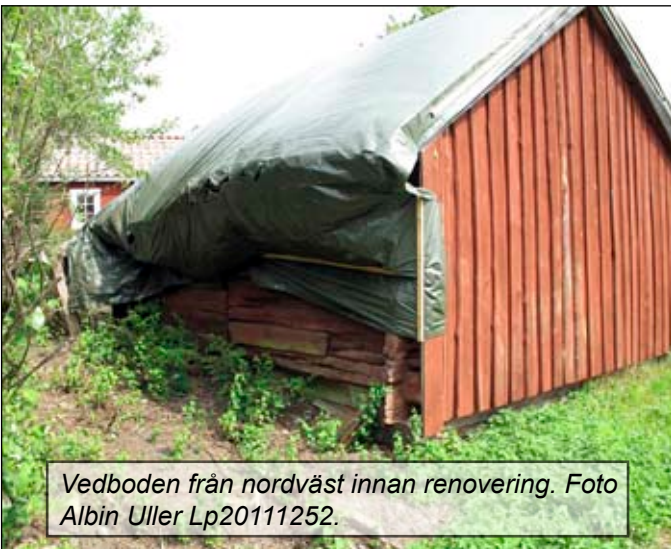
Taket som är täckt med handslaget enkupigt lertegel var ursprungligen ett ryggåstak men sidoåsarna hade plockats bort vid något tillfälle och taket var inte dimensionerat för att bära tyngden av teglet och hade därför stöttats upp från insidan. Ett nytt brädtak har nu lagts som undertak och teglet har återplacerats.

Vedboden från sydost innan renovering. Foto Albin Uller Lp20111249.

Vedboden från sydväst innan renovering. Foto Albin Uller Lp20111248.

Vedboden från nordväst innan renovering. Foto Albin Uller Lp20111252.

Timmerstommen uppvisade stora rötskador. På den södra långfasaden hade det tagits upp en öppning som inte hade säkrats med vare sig goter eller följare vilket gjorde att fasaden börjat kalva. Öppningen som behövs har nu säkrats upp med gotar. Timret i den norra fasaden hade sågats av ungefär mitt på väggen vilket gjorde konstruktionen instabil. Följare har nu monterats på samtliga fasader samt i hörnen för att säkra upp stommen. Knutskallarna var i så dåligt skick att knutlådor har monterats.
