Solna kyrka

Antikvarisk medverkan vid utvändig restaurering av Langes gravkor, Solna kyrka, Solna socken, Solna kommun, Uppland

Åsa Berger och Cecilia Pantzar
Rapport 2011:22

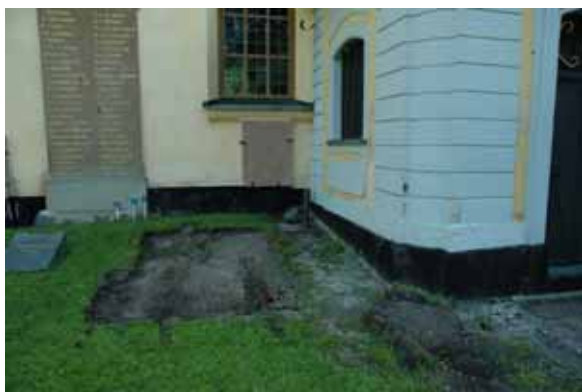
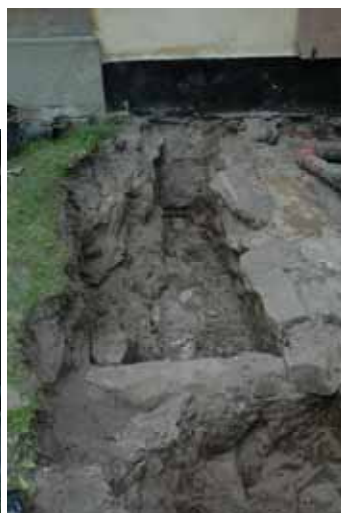
Tv. Västra sidan av gravkoret efter att gravhällen tagits bort. Th Vid grävning på ytan för den borttagna gravhällen framkom en murad grav belägen i nord-sydlig riktning. På bilden syns de frilagda murdelarna, en östlig långsida och en sydlig kortsida. I norr sammanfaller utbredningen med kyrkans grundmur. Foto Åsa Berger. Lp20110723 och lp20110726.

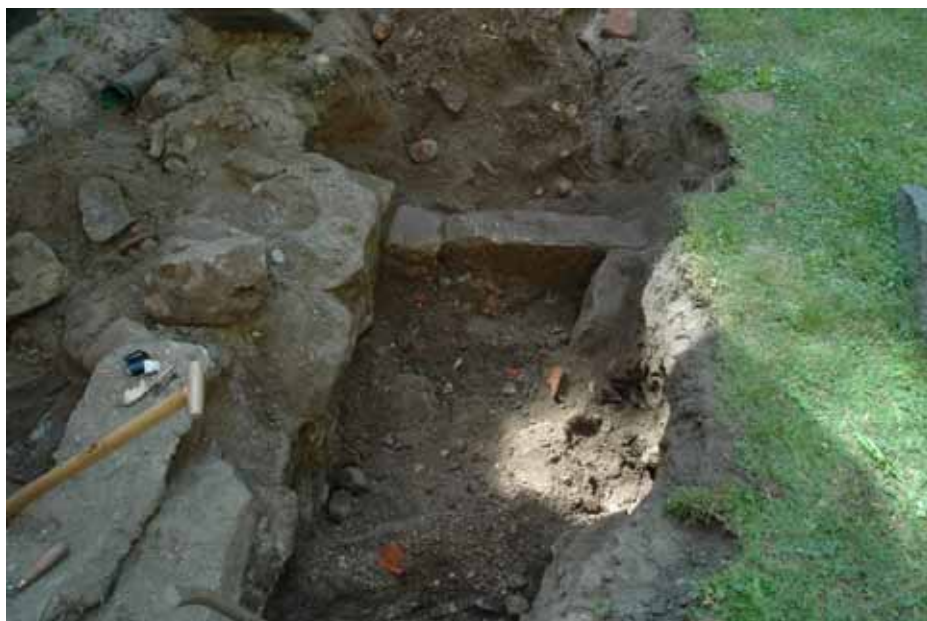
Den murade graven från norr, med den sydliga kortsidan centralt i bilden. Foto Åsa Berger. Lp20110725.

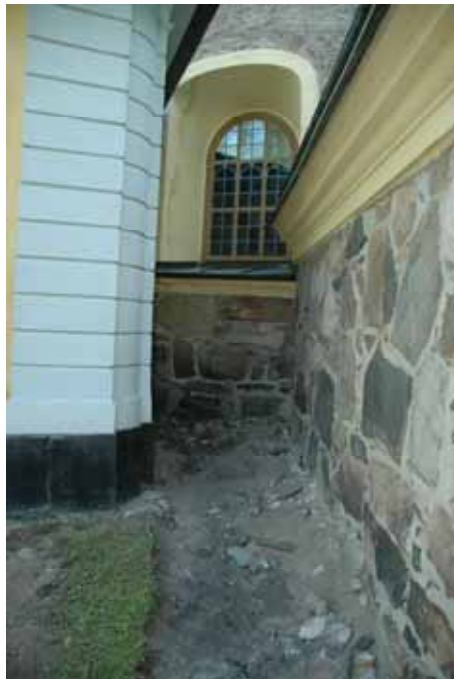
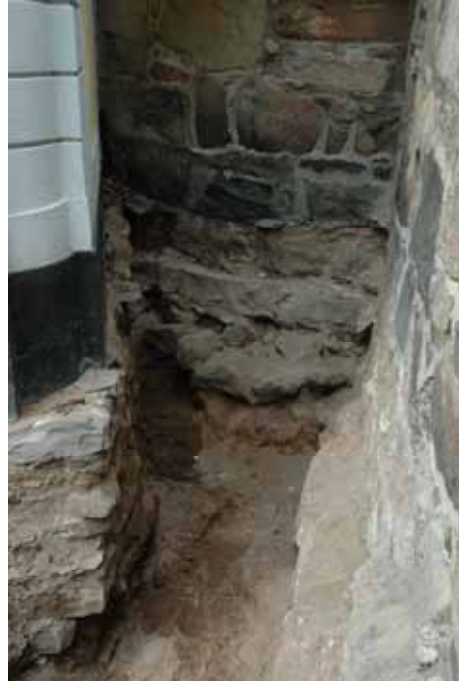
Rustbädd av rundad natursten ca 0,4 meter stora. Därpå ett lager tuktad sten 0,5-0,7 meter stora med kalkbruk i fogarna, därpå själva rundkyrkans vägg. Rustbädden skjuter ut ca 0,2 meter utanför lagret med tuktad sten som i sin tur skjuter ut ca 0,2 meter utanför rundkyrkans vägg. Rundkyrkan har tidigare varit putsad ända ned till det tuktade partiet men idag ligger maktnivån ca 0,3 meter högre. (Putsprov taget.)

*Tv. Utrymmet mellan gravkor och vapenhus efter att stenläggningen avlägsnats.
Th. Rundkyrkans grundmur med från fasadlivet utskjutande rustbädd.
Marknivån har blivit något förhöjd genom åren och delar av fasadlivet är numera dolt under mark. Foto Åsa Berger. Lp20110724 och lp20110728.*

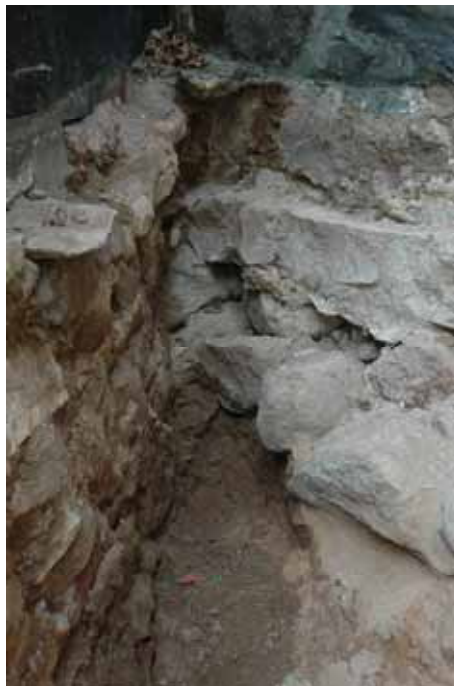
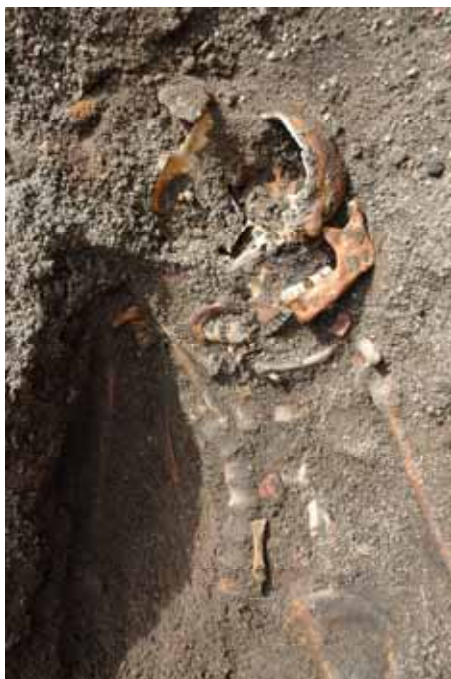
Den undre muren i vapenhuset bestod av delvis tuktade 0,2-0,5 meter stora stenar fogade med kalkbruk. Denna grävdes inte fram i sin helhet, hur djupt grunden för vapenhuset låg kunde alltså inte fastställas. Den del som blottades vid grävningen var dock ca 0,7 meter hög. Tydligt var dock att vapenhusets grundmur låg djupare än rundkyrkans rustbädd. Grundmuren skjuter ut ca 0,3 meter utanför själva vapenhusets vägg. Den delen av vapenhusets vägg som ligger under dagens marknivå är byggd av grövre tuktad sten 0,2-0,4 meter stora med mindre stenflisor

*Tv. Vapenhusets grundmur till höger ansluter mot rundmyrkan med en stötfog.
Th. En av barngravarna som påträffades invid rundkyrkans vägg. En C-14
analys av skelettet bekräftade att graven är medeltida och troligtvis härrör från
1300-talet. Foto Åsa Berger. Lp20110729 och lp20110727.*

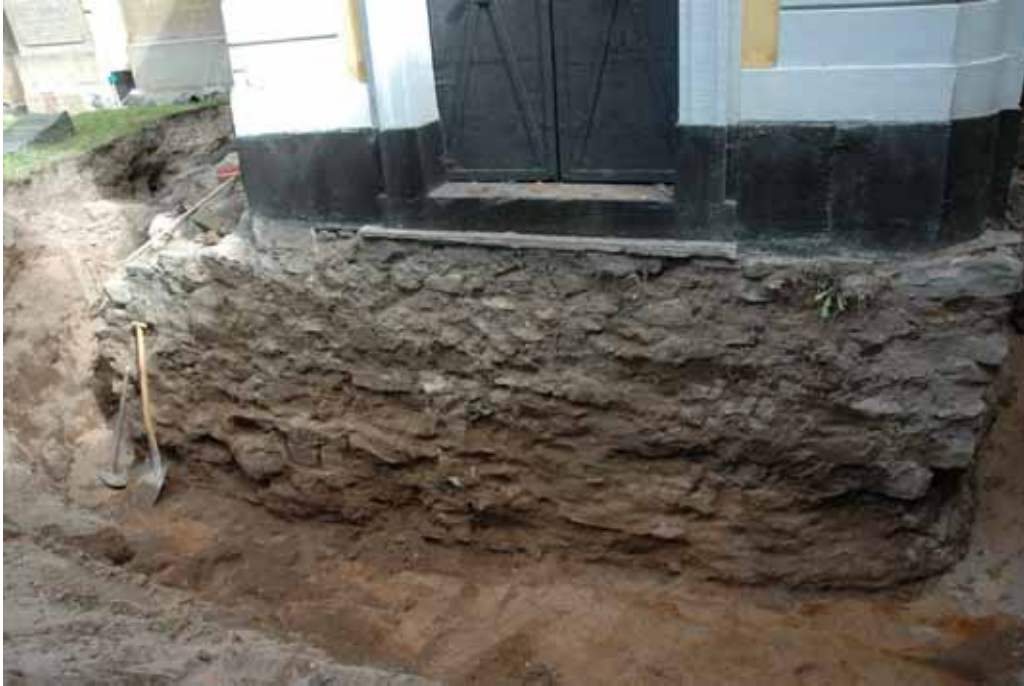
En nedgrävningskant, 0,2-0,4 meter bred omgav gravkorets mur. Den syntes tydligt mot den kringliggande gula sanden i botten på schaktet. Muren var uppbyggd av 0,2-0,4 meter stora tuktade stenar. På sina ställen hade man återanvänt huggen sandsten. Denna grävdes inte fram i sin helhet, hur djupt grunden för gravkoret låg kunde alltså inte fastställas.

Gravkorets södra grundmur frilades i sin helhet. Foto Åsa Berger. Lp20110732.

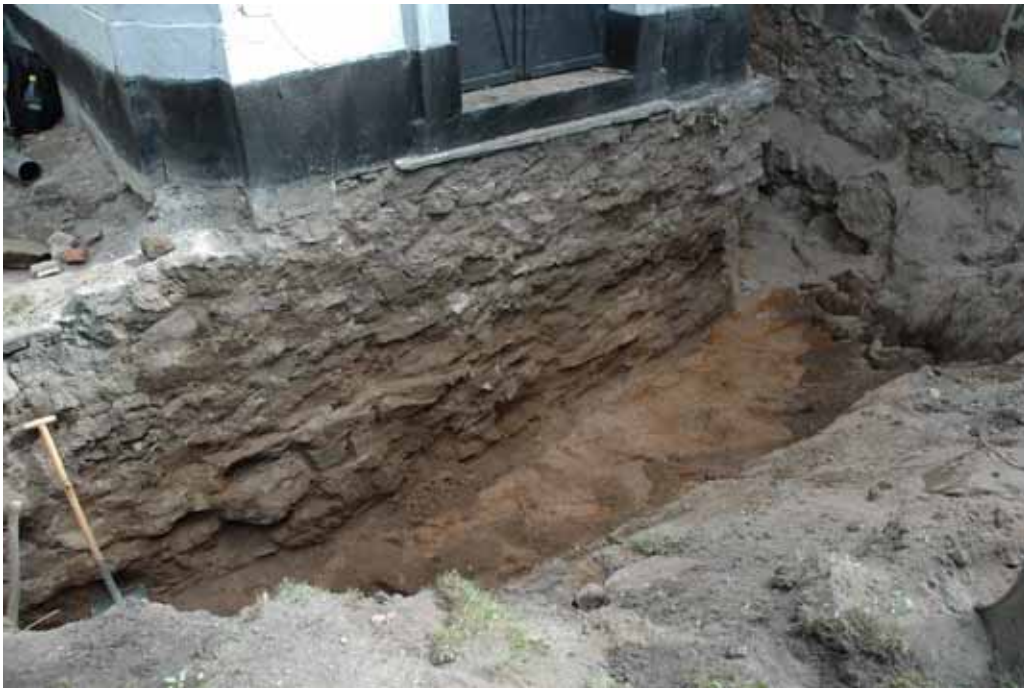
Schaktet söder om gravkoret från sydväst. Foto Åsa Berger. Lp20110731.

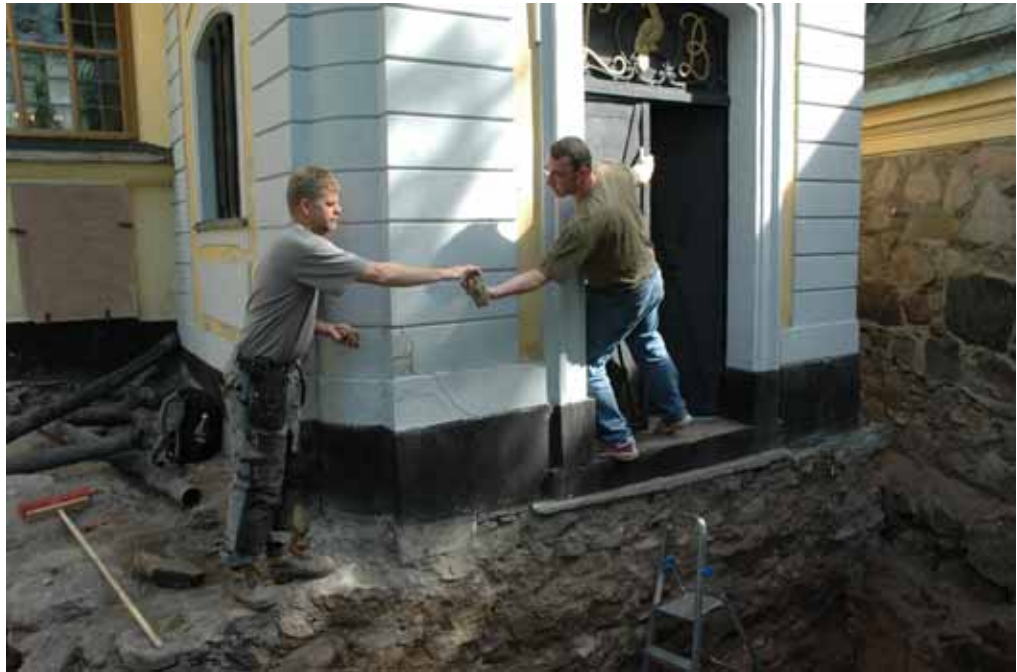
Schaktningen är i full gång. Foto Åsa Berger. Lp20110733.

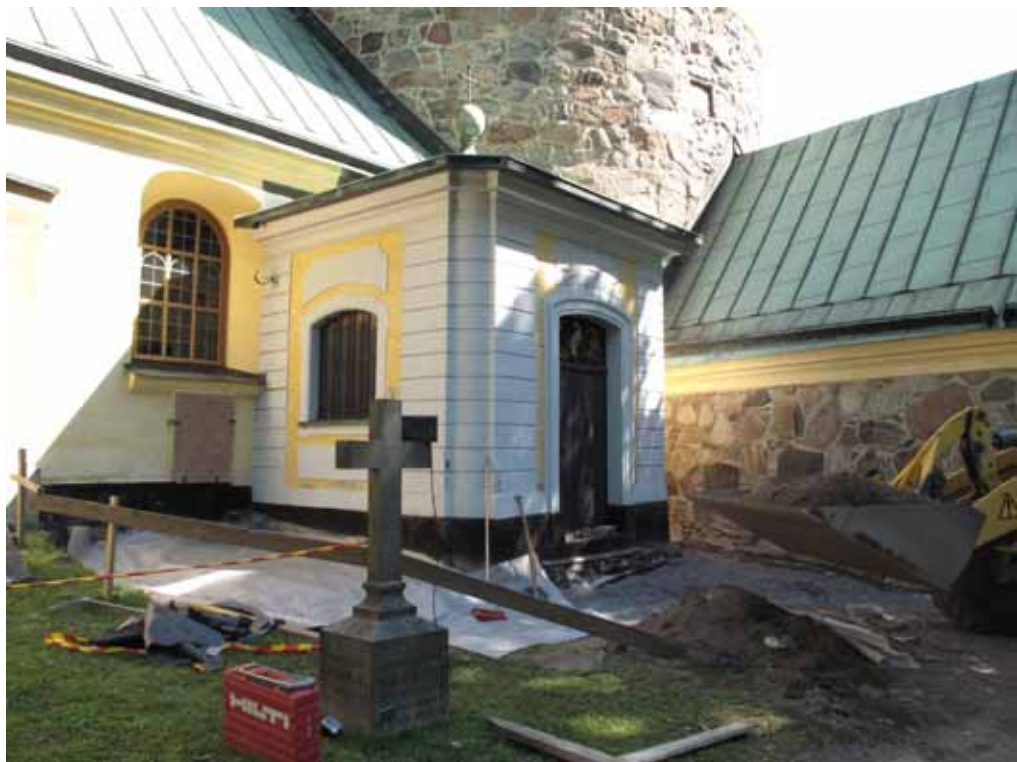
Dräneringsarbete pågår. Schakten är återfyllda. Foto Cecilia Pantzar Lp 20110529.

Gravkoret dränerades utmed alla sidor och grundmurarna kompletterades med kapillärbrytande material. Inför grävningen avlägsnades gravkorets trappsten, stenbeläggningen mellan gravkor och vapenhus samt en gravhäll väster om gravkoret. Utmed västväggen frilades gravkorets utskjutande källarvalv. Vid framgrävning av källarens grundmur framkom en tidigare okänd murad grav. Gravens ena långsida låg i direkt anslutning till källarmuren. Fyllningen i graven avlägsnades till ett djup av 0,6 meter, istället för tänkta 2 m. Söderut grävdes en större yta och grundmuren frilades helt. Österut öppnades hela ytan mellan gravkor, rundhus och vapenhuset. Bägge schakten nådde ner till ett djup av ca 2 meter. Schaktet fylldes närmast muren med lecakulor på fiberduk upp till cirka 40 cm under marknivå. Dagvattenledningar drogs utanför lecafyllningen från respektive hörn och anslöts till befintlig dagvattenbrunn i vapenhusets sydvästra hörn. På ca 0,4 m djup täcktes hela den uppgrävda ytan av en geomembranduk som fästes i grunden ca 0,2 meter under marknivån. På en bädd av singel ovan duken drogs dräneringsledningar en på respektive sida av gravkoret. Rören anslöts också till befintlig brunn vid vapenhusets sydvästra hörn. Slutligen avjämnades ytan till ursprunglig marknivå med delar av de bortgrävda massorna. Rensrör i marknivå ligger ytligt dolda under gräsmattan. Två på respektive sida av gravkoret. Stenläggningen mellan vapenhus och gravkor lades tillbaka i sand, men utan tidigare fogning av cementbruk. Gravhällen väster om gravkoret samt framför entrén lades tillbaka.
