Murverksdokumentation vid

Låssa kyrka

Byggnadsarkeologisk dokumentation, Låssa kyrka,
Låssa socken, Upplands-Bro kommun, Uppland

Anders Jonsson
Rapport 2003:5

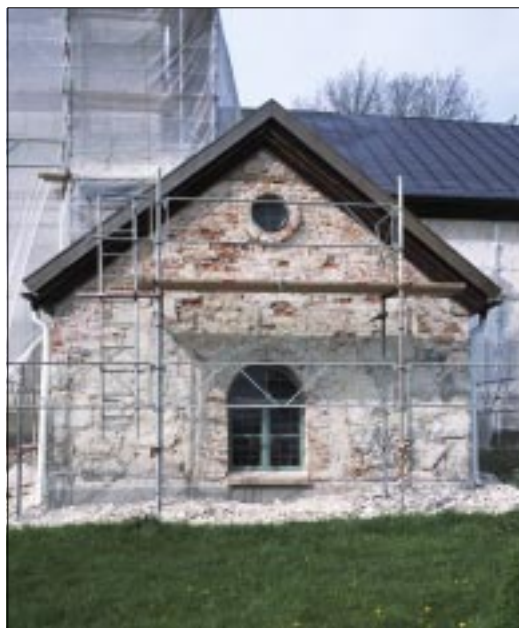
Murverket i sakristians södra fasad uppvisade vissa likheter med murverket i byggnadsdelens östra och västra fasader. Också här konstaterades ett gråstensmurverk i fasadens lägre delar, medan ett tegelmurverk tog vid högre upp. Skolsten, främst bestående av stenskärv av grå granit, förekom rikligt i gråstensmurverket. Fogbruket i sakristians gråstensmurverk bestod av kalkbruk med rikligt inslag av sand och grus upp till 5 mm utan kalkklumpar (Prov 29).

Fig 7. Bildbeteckning: Id20020057b. Sakristian från söder. Foto: Elisabeth Boogh.

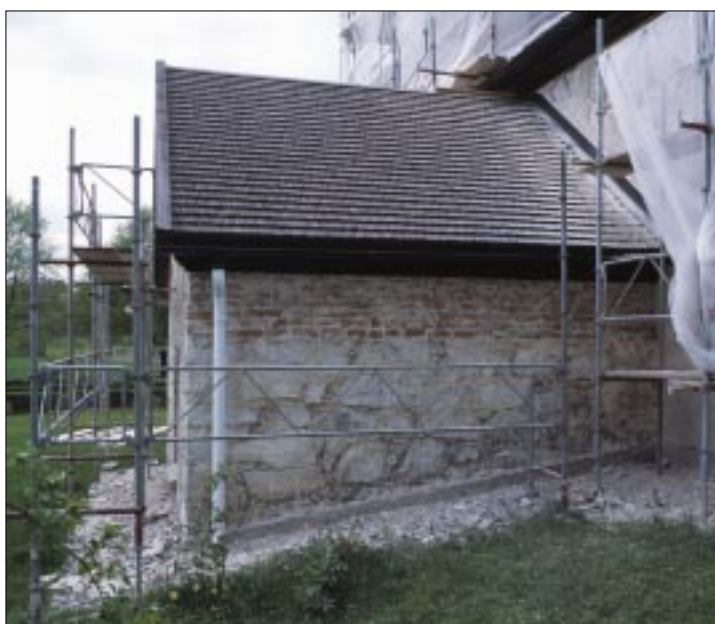
Centralt i både östra och västra fasaden kunde en mindre, sekundärt igenfylld öppning konstateras. Igenmurningarna tolkades som ursprungliga bomhål vilka senare murats igen, troligen i samband med att sakristian fått sitt äldsta putslager (se mer om detta nedan). I den östra fasaden bestod igenmurningen förutom av några smärre tegelbitar även av ett grått kalkbruk med riklig ballast i form av sand och enstaka gruskorn, upp till 5 mm (Prov 24). Också igenmurningen i den västra fasaden hade inslag av tegel.

Fig 8. Bildbeteckning: Id20020058b. Sakristian från öster. Foto: Elisabeth Boogh.

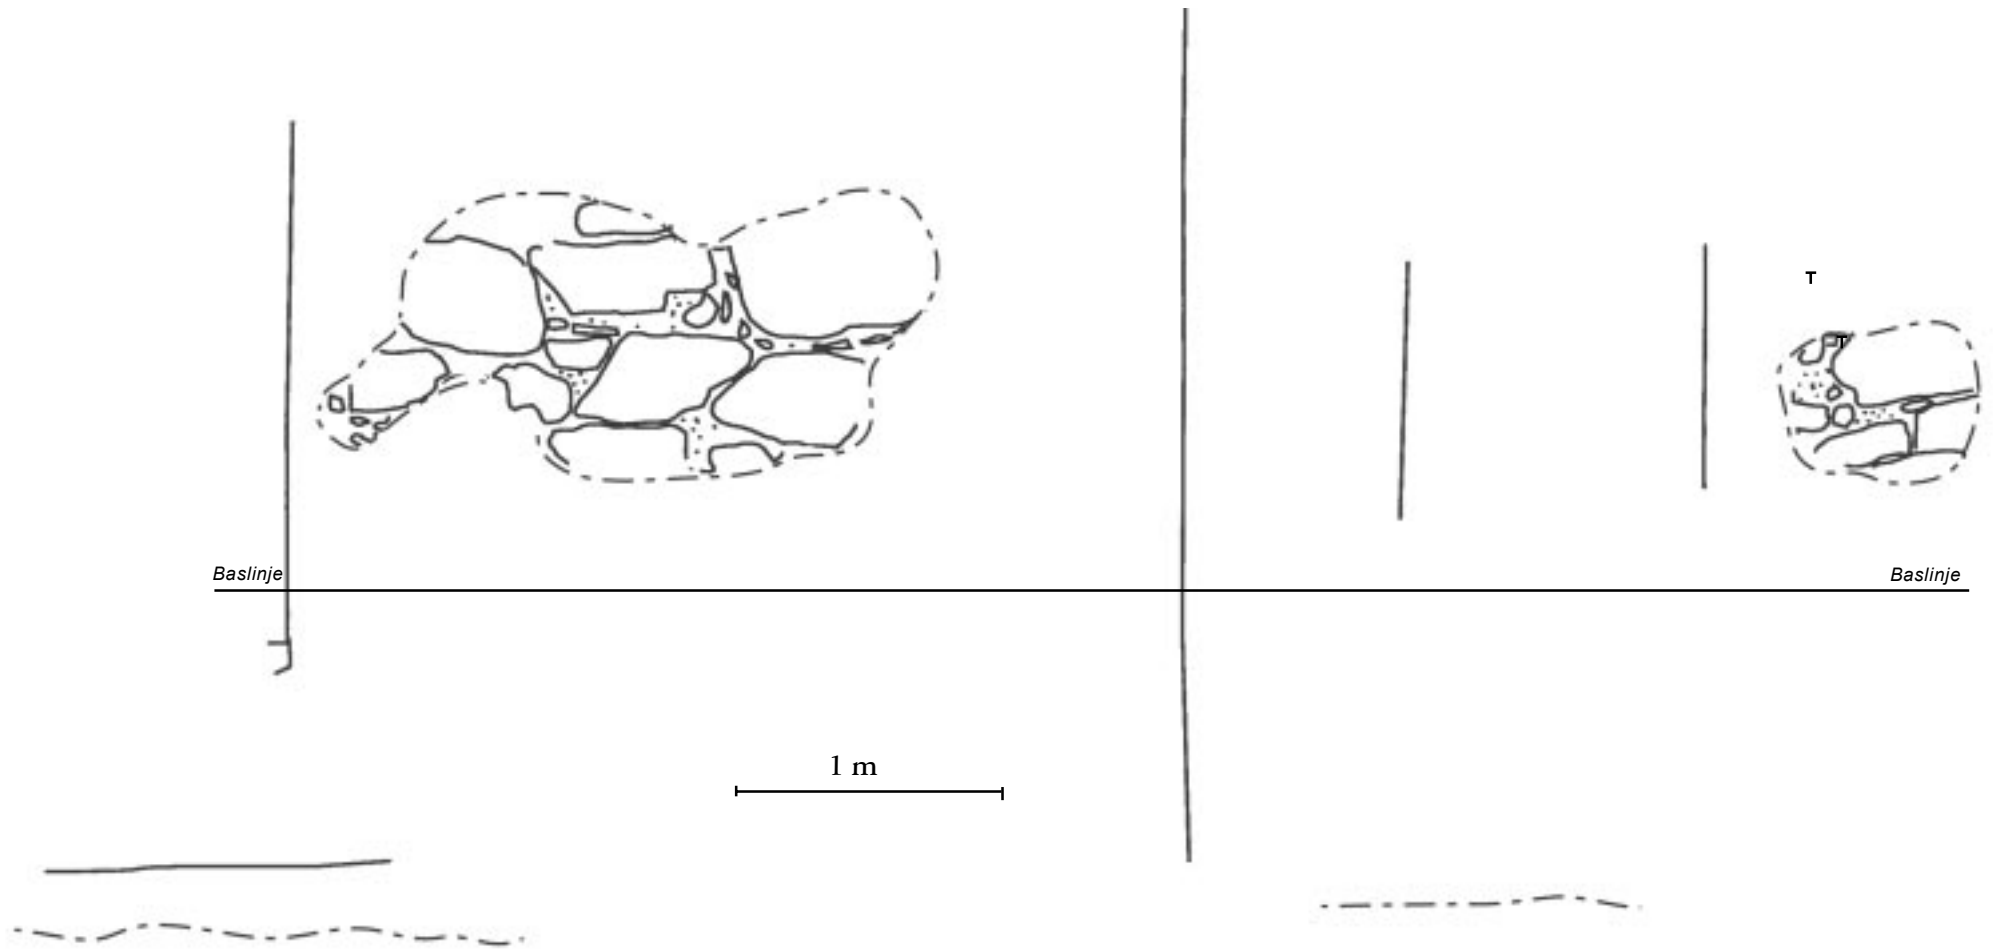
Ritning 6. Långhusetss södra fasad (östra delen).

De två igenmurningarna längre österut i den södra fasaden kan inte sättas i samband med någon tidigare känd öppning i murverket. Igenmurningarna ligger dock i direkt anslutning till skarven mellan det medeltida murverket och kordelen, byggd i slutet av 1600-talet, och det rör sig därför knappast om spår efter igenmurade äldre fönster. Fogbruket består i båda igenmurningarna av ett kalkbruk med riklig ballast i form av sand och grus upp till 3 mm (Prov 22 och Prov 21). Bruket avviker något från 1600-talsbruket (jämför nedan), som generellt förefaller ha ett större inslag av lera. En möjlig

tolkning är att det här rör sig om lagningsarbeten, sannolikt yngre än 1600-tal. Igenmurningarnas storlek och utbredning är inte känd, då de endast delvis har frilagts.
