Sollentuna kyrka

Antikvarisk kontroll vid fasadrenovering av stiglucka och kolumbarie,
Sollentuna kyrka, Sollentuna socken,
Sollentuna kommun, Uppland

Eva Wallström
Rapport 2004:40

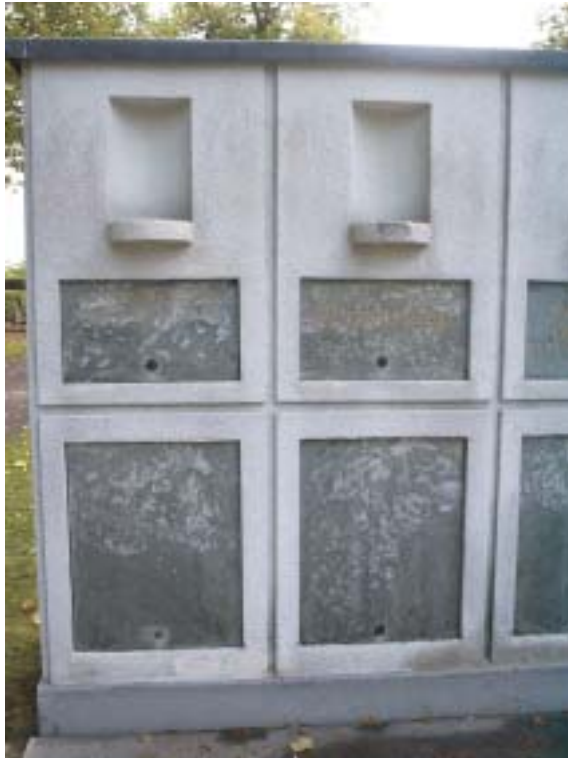
lp20040268

Kolumbariets murar hade skador efter rostsprängning vid ytligt liggande armering. Täcksikt och ytputs med avfärgning släpper i betydande omfattning, speciellt i söder och väster. Övriga ytor var i bättre skick. Åtgärderna begränsades till upplagning och omfärgning med material lika befintliga. Detta trots att den sprutade puts som tillkommit på byggnaden inverkar negativt på dess arkitektoniska värde genom att ge formerna en oskarpa linjer. Men då en omputsning vore mycket kostbar och bedömningen var att en sådan har dåliga utsikter att bli hållbar pga av byggnadens konstruktion var det ingen rimlig lösning. Kolumbariet omfärgades dock i en kulör lika den ursprungliga, framtagen efter undersökning av den antikvariska kontrollanten. Kulören är: fasad NCS S 1020-Y30R och sockel NCS S 3502-Y.
