Kavaljersflygeln, Tullgarns slott

Antikvarisk kontroll vid nödvändig förstärkning av brandsäkerhet samt utrymningstrappa, Kavaljersflygeln, Tullgarns slott, Hölö socken, Södertälje kommun, Södermanland

Eva Wallström
Rapport 2004:43

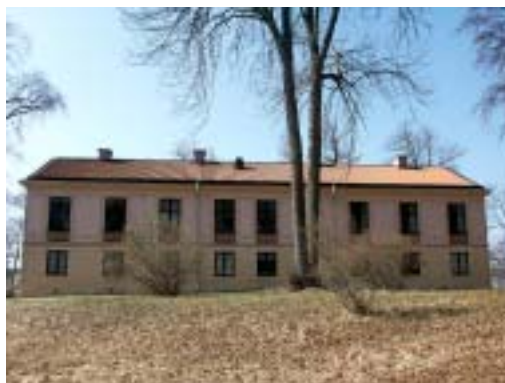
Kavaljersflygeln från baksidan. Bild:Lp20040283

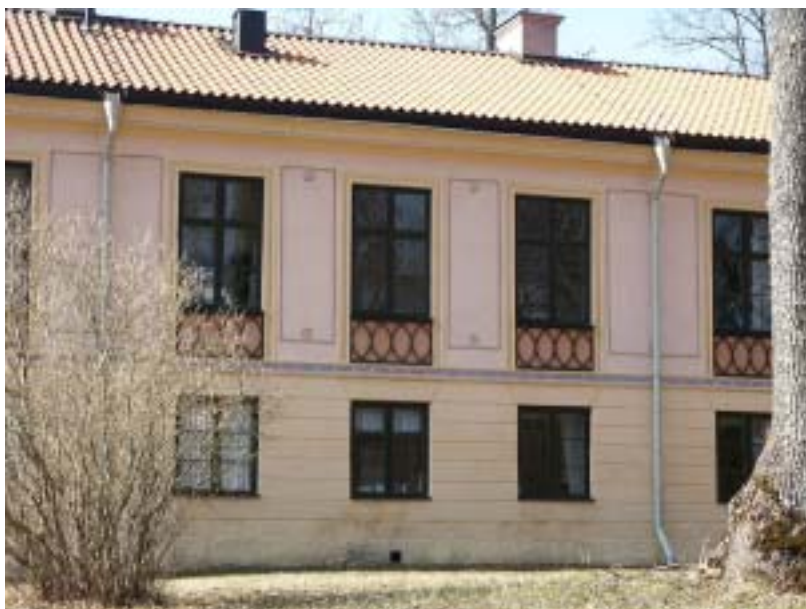
Kavajersflygelns baksida före brandtrappan. Bild:lp20040282.

På Kavaljerflygelns baksida har placerats en utrymningstrappa, som leder ut från salongen på övervåningen. Trappan är infäst i fönsterbröstningen på två punkter och fäst i marken vid trappans slut. Invändigt leder en trestegs trätrappa upp till fönstret varigenom utrymningsvägen går. Fönstret är för övrigt oförändrat. Fönstret beläget rakt under trappan har enligt brandmyndighetens krav försetts med glas av klass E15 och bågarna skruvats fast så att det är svårt att öppna.

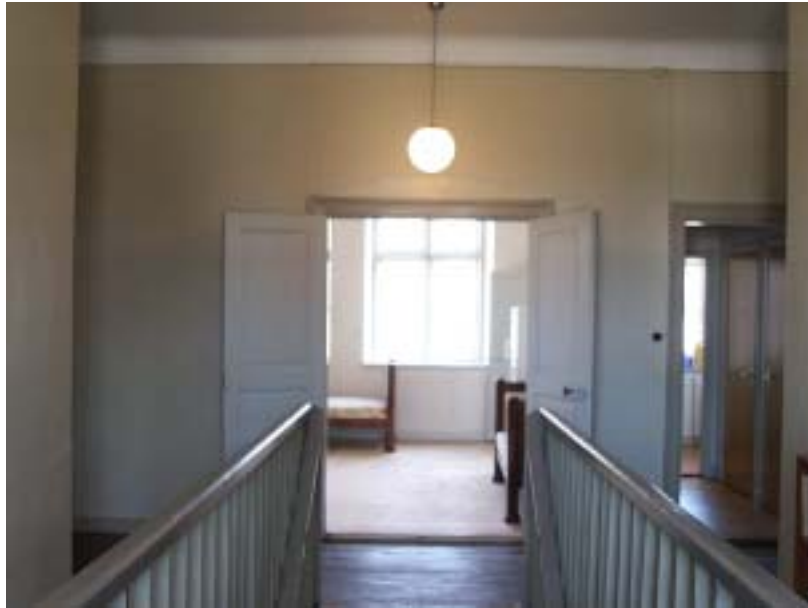
*Ovan och nedan: övre våningens trapphall och korridor före brandsäkerhetsåtgärderna.
Bild: lp20040280 resp pl20040279.*

I övervåningens korridor har två par dubbeldörrar placerats så att trapphuset avskiljs vid brand, dessa dörrar stängs automatiskt av brandlarmet och står normalt uppställda.

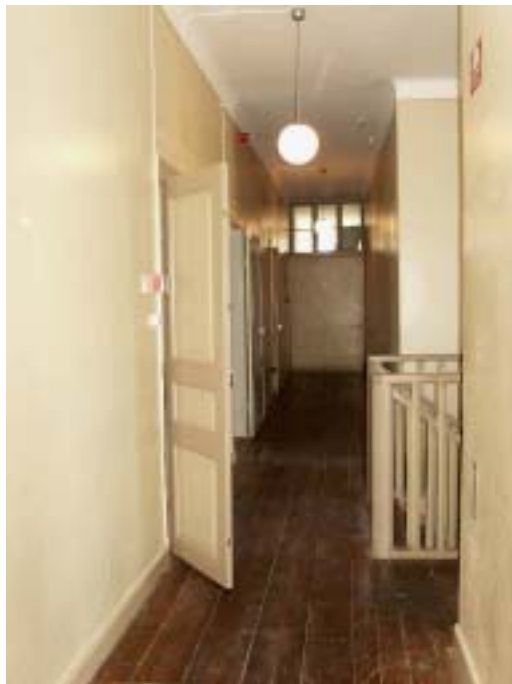
Ovan: Den nya pardörrarna för korridoren står uppställda och de automatiska dörrstängarna på plats. Nedan: Den nya "tapetdörren". Bild: lp20040285 resp. lp20040281

Dörrstängarna på de dörrar som vetter mot trapphallen ska målas i samma kulör som dörrarna för att inte vara så framträdande. Det stora antalet dörrstängare i denna del av byggnaden gör att de blir iögonfallande och det kan dämpas med en inmålning i dörrkulören.
