Råsunda kyrka

Antikvarisk kontroll vid handikappanpassning mm, Råsunda kyrka, Råsunda socken,
Solna kommun, Uppland

Eva Wallström
Rapport 2005:6

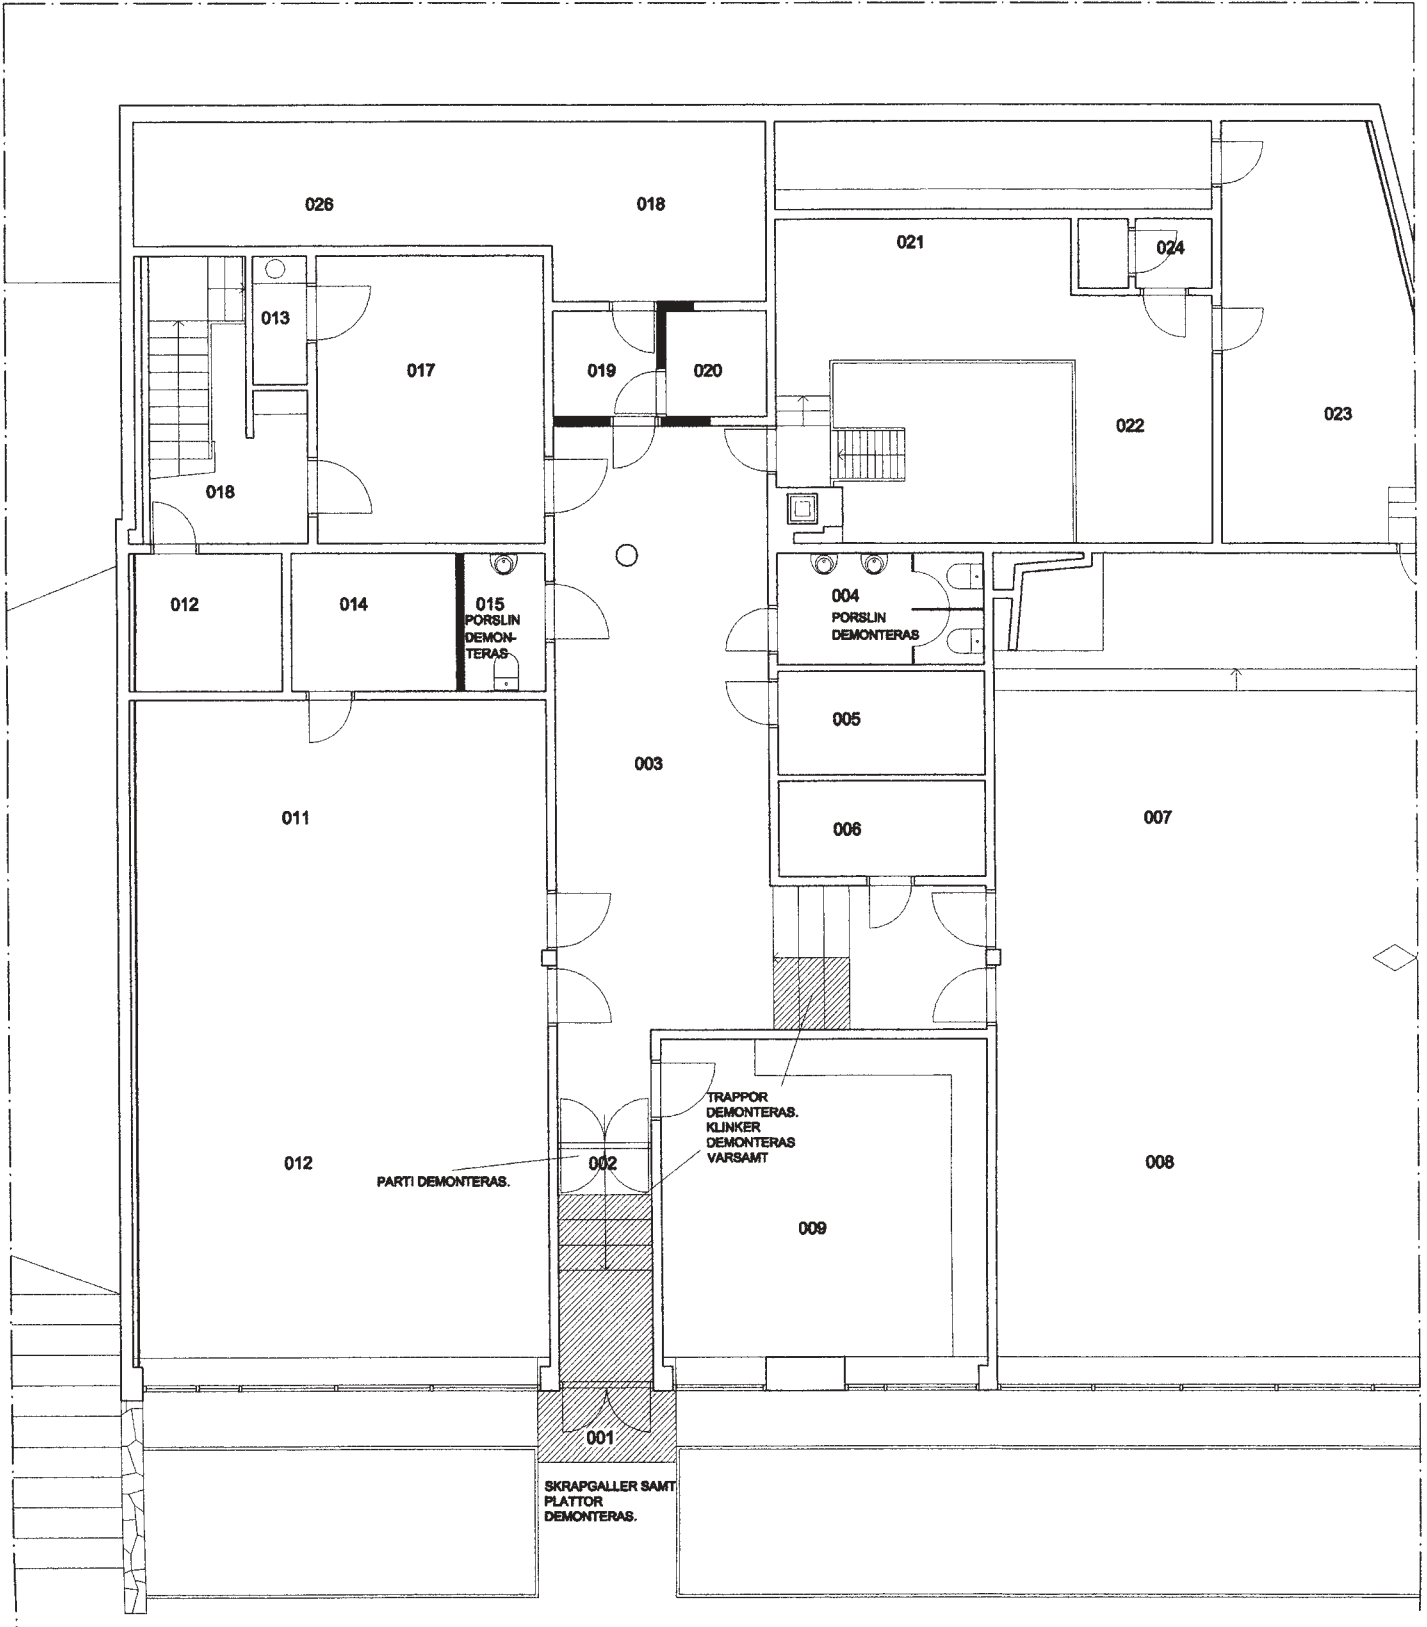
Bottenplanet efter utförda åtgärder

Entrén till församlingslokalerna i det undre planet har fått ökad tillgänglighet genom att en trappsten framför entrén och trappsteg innanför tagits bort. Dessa har ersatts med sluttande ramper, den inre av räfflad kalksten. Trottoarkanten utanför har jämnats ut, anslutande trottoarer sluttar nu ned mot den nya lägre nivån. Entrédörrarna har försetts med automatisk dörröppnare.

Undre planets samlingssal och klubbрум är nu mer lättillgängliga då trappan som leder dit till hälften ersatts av en ramp i räfflad kalksten. Ett smidesräcke skiljer rampen från trappan.

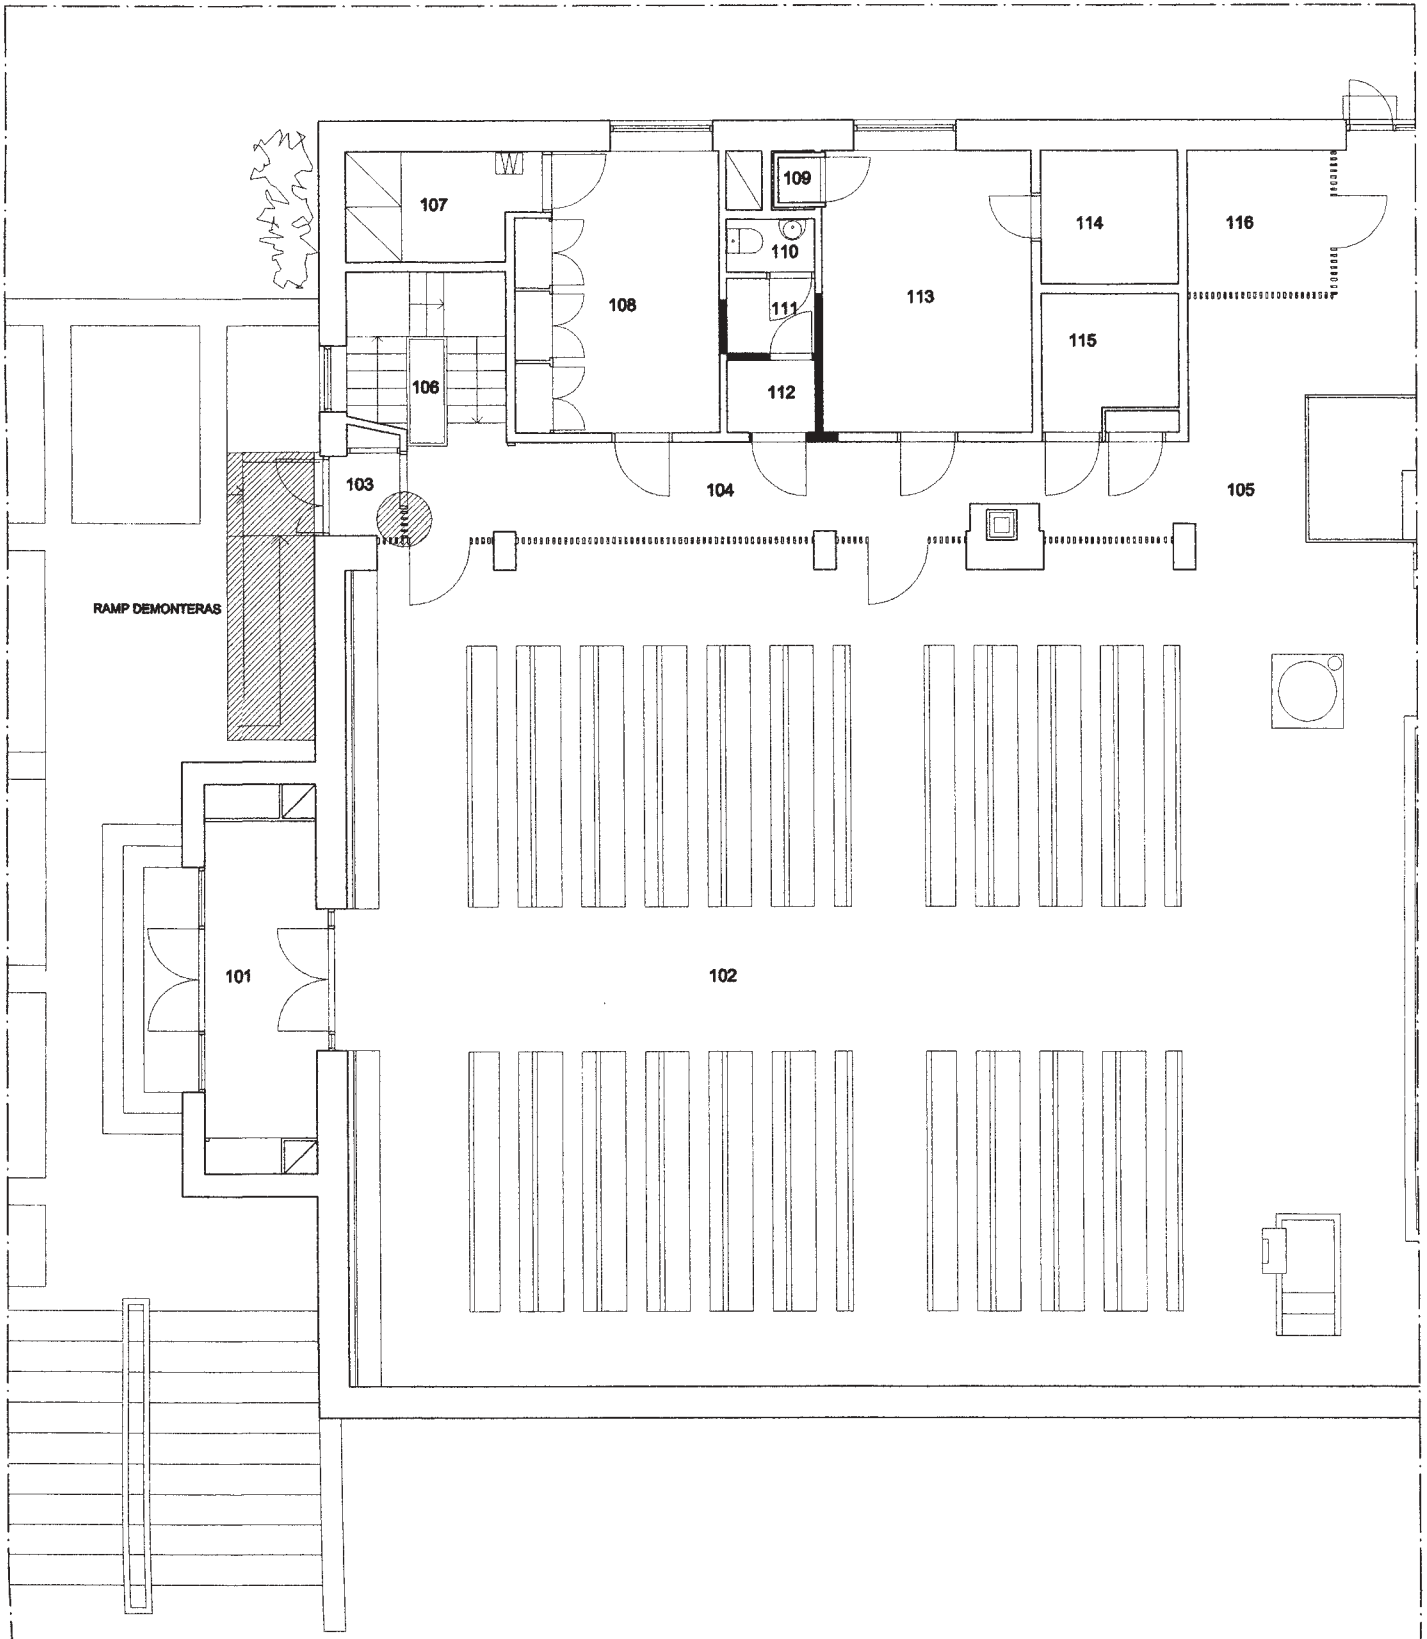
Övre planet efter utförda åtgärder

En ny handikapphiss installerades i det som var ett förrum till ett pentry mellan sakristia (113) och skrudkammare (108). Rum 115 har fått en ny skåpsinredning för att användas vid hantering av blommor mm. Hissen kommer upp vid gången som löper utmed kyrkorummet, en gång som är skild från rummet av ett skyddande träglasparti.

Glaspartiet norr om koret har bytts ut och samtidigt blivit av med det inbrottsskyddande galler som tidigare misspydde rummet. Det är nu ersatt av ett stålglasparti.
