Västerhaninge kyrka

Byggnadsarkeologisk dokumentation samt antikvarisk kontroll
i samband med arbeten i sakristian, Västerhaninge kyrka,
Västerhaninge socken, Haninge kommun, Södermanland

Anders Jonsson
Rapport 2005:9

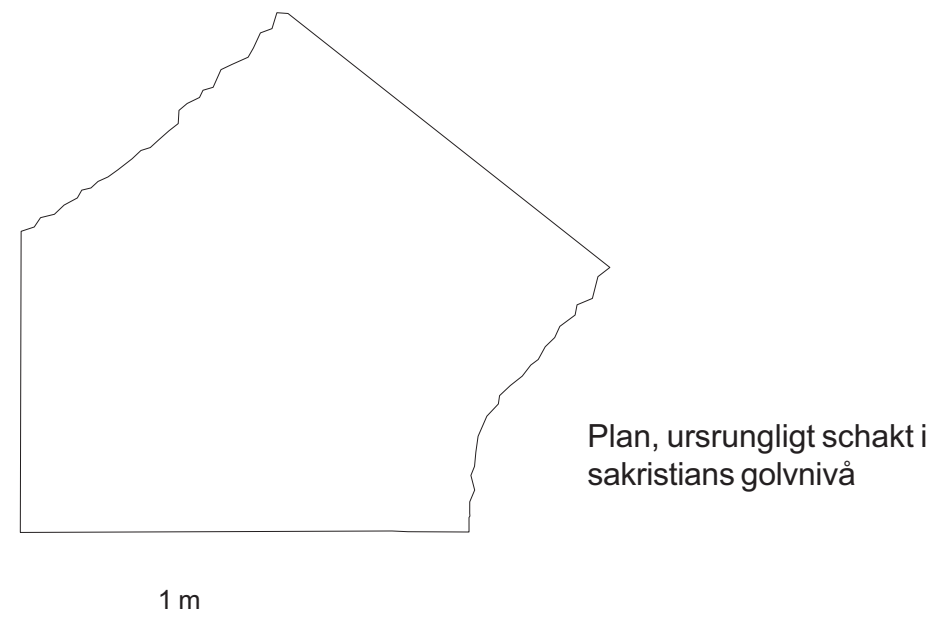
Sakristian, korets grundmur mot söder

Korets och sakristians grundmurar visade sig vara kallmurade och bestå av obearbetad natursten av mycket varierande storlek. Korets grundmur hade ett djup under sakristians nuvarande golvnivå på ca 1,4 meter, medan motsvarande djup för sakristians grundmur var ca 1,2 meter. Korets grundmur var mot norr ca 0,25 meter bredare än den ovanpå stående kormuren, medan sakristians grundmur låg vertikalt i linje med den ovanpå stående sakristiemuren. Skarven mellan de båda grundmurarna kan närmast beskrivas som en stötfog och murarnas stenar låg alltså inte i förband med varandra.

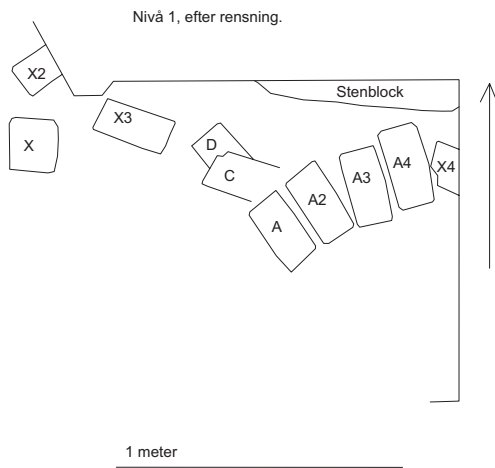
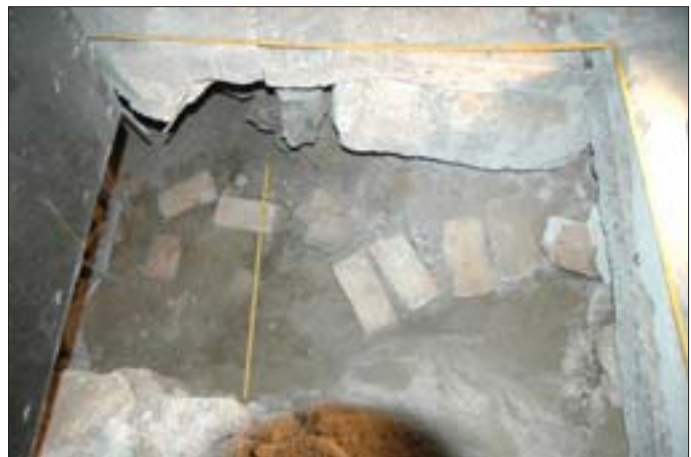
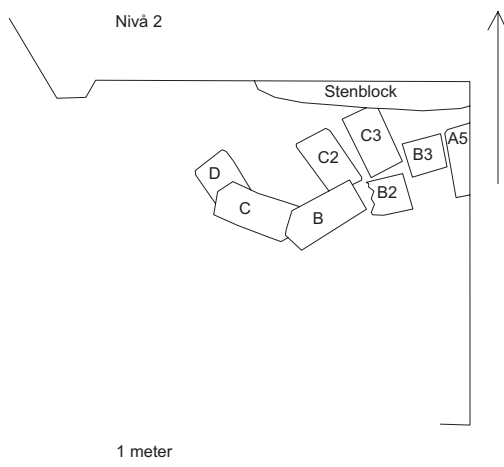
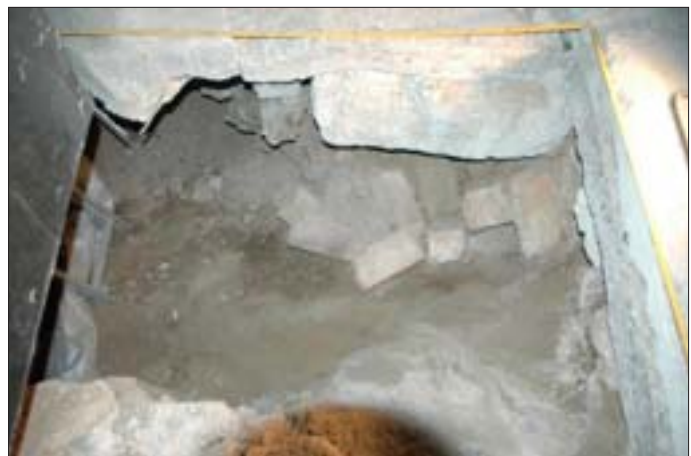
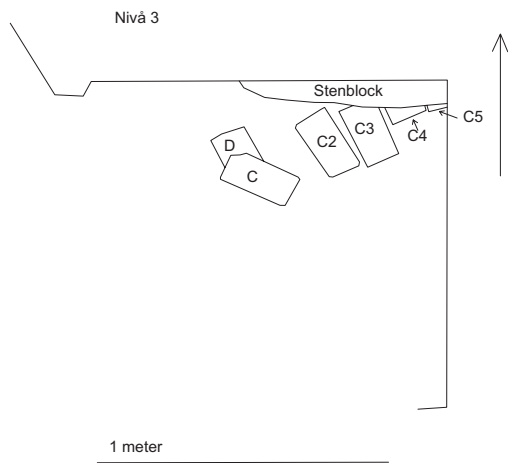
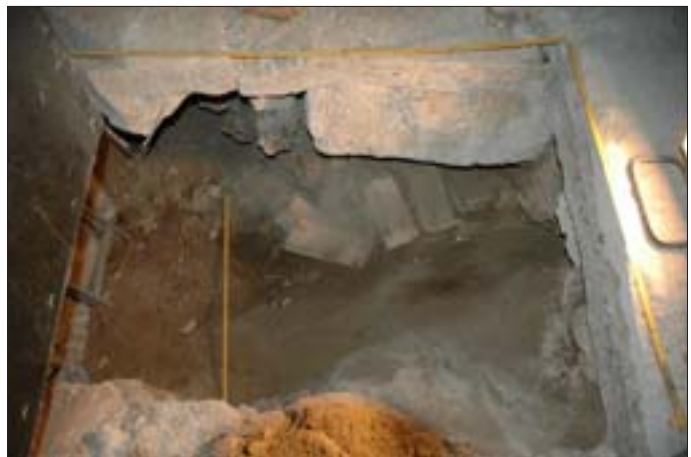
Bilaga 3. Tegel från den raserade trappan

Efter att den övre delen av källartrappan kollapsat gjordes ett försök att med hjälp av planritningar (skala 1:20) och fotografier dokumentera hur samtliga tegelstenar låg efter raset. De tegelstenar som kunde knytas till ett visst trappsteg döptes med en bokstav för trappsteget (A för översta trappsteget o.s.v.) och en siffra för dess position i trappsteget (1 längst västerut o.s.v.). De tegelstenar som inte kunde knytas till ett visst trappsteg eller position fick bokstaven X. Tegelstenarna dokumenterades i fyra nivåer.
