# Skalmsunds varv

Dokumentation och antikvarisk förprojektering av  
Skalmsunds varv, Blidö socken, Norrtälje kommun, Uppland

*Kersti Lilja*  
Rapport 2005:18

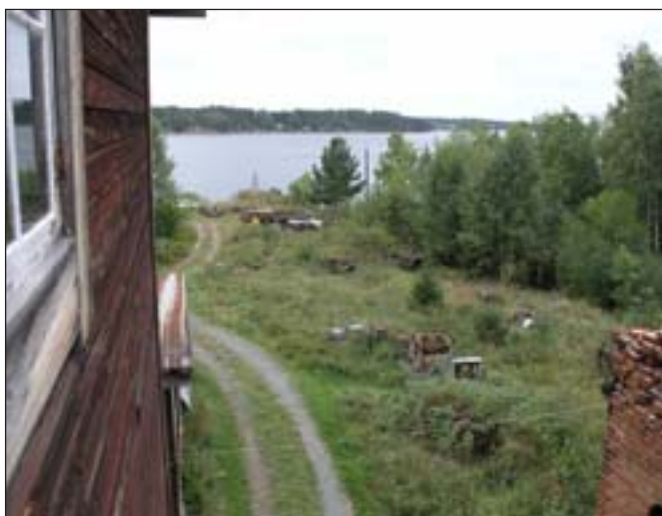
På varvstomten växer högt gräs och sly. På flera håll har sly blivit till buskar och träd. På östra delen av varvstomten, har en tät växtlighet tillkommit. Även slipen är bevuxen med sly och mindre träd. Idag klipper man gångar mellan byggnaderna på varvstomten.

*Fig 62. Utsikt mot vattnet och den igenvuxna slipen från utslagsvinden på snickeriet. Foto: Kersti Lilja 2005. Bildbeteckning: Lp2005-0890.*

Slipen bör rensas fram ur växtligheten. De maskiner som står utanför smedjan bör lyftas upp på någon form av fundament. Bastrumman på smedjans östra sida bör rensas ren från växtlighet och provisoriskt täckas med plåt eller restaureras. Ett kontinuerligt underhåll av anläggningen bör ske så att varvstomten hålls öppen och fri från buskar och träd. Upplevelsevärde och bruksvärde skulle påverkas positivt om miljön återställdes till brukbar status med framkomlighet. Att få varvet och slipen i bruk igen vore av stort värde för skutnäringen i skärgården. Anläggningens bruksvärde skulle därmed även höjas avsevärt.
