Antikvarisk kontroll vid restaurering, Västerhaninge kyrka, Västerhaninge socken,
Haninge kommun, Södermanland

Lisa Sundström
Rapport 2006:8

Sammanfattning av utförda åtgärder

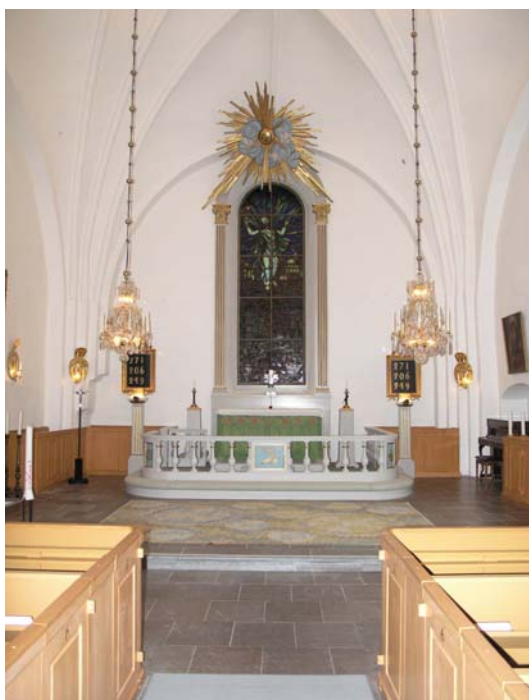
Interiör mot öst efter restaurering.

Väggar och valv har målats i enlighet med 1800-talets färgsättning. Väggyornas befintliga alkydoljefärg tvättades och målades med kalkvit emulsionsfärg av fabrikket Wibö.

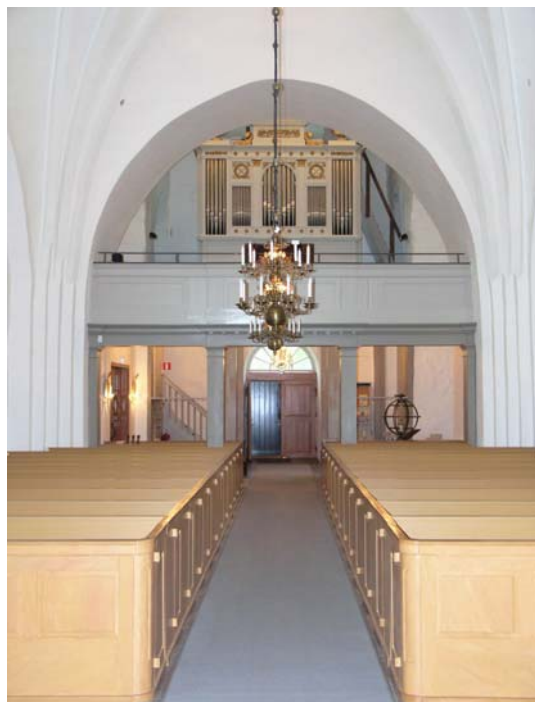
Interiör mot väst efter restaurering.

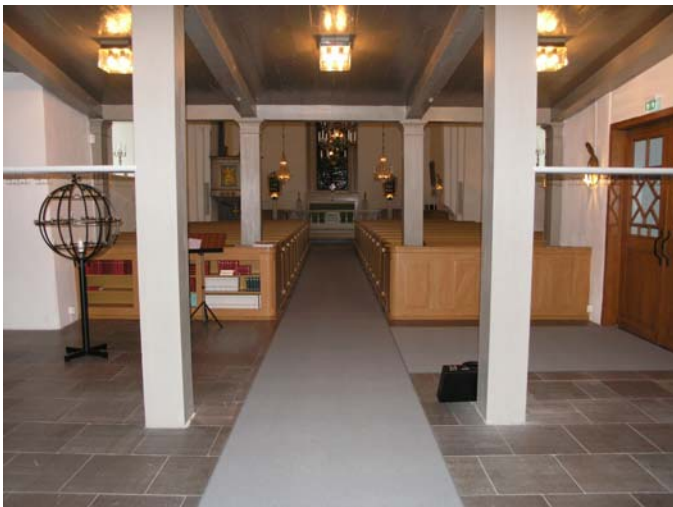
"Kyrktorget" i långhusets västra del.

I kyrkans västra del har 1960-talets inredning tagits bort. Genom borttagning av de norra bänkradernas västliga delar har på platsen tillskapats ett mindre kyrktorg. "Kyrktorget" har försetts med korets ljusbärare, nytillverkade bokbord och informationstavla, låda för ljus och sparbössa samt manöverutrymme för ljud- och ljusanläggning. I ryggen på de bakre bänkarna har ny psalmboksförvaring byggts in. En ny dörr och vägg har satts upp till elcentralen. Nya innerdörrar, med de äldre empiredörrarna som förlaga, har nytillverkats till sydportalen.

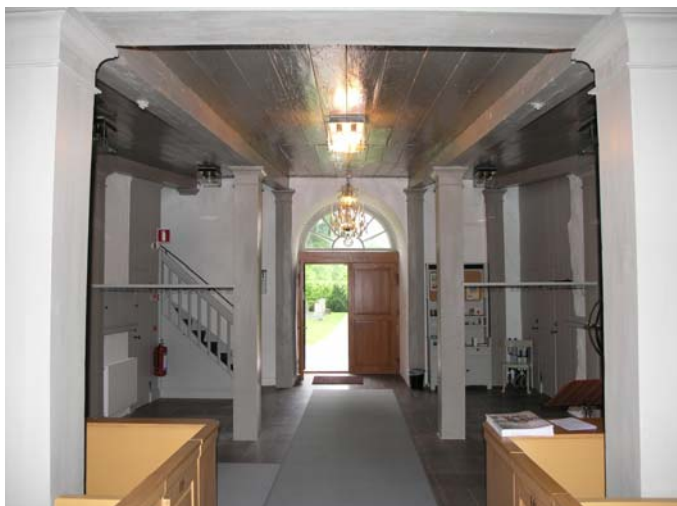
"Kyrktoget" i långhusets västra del.

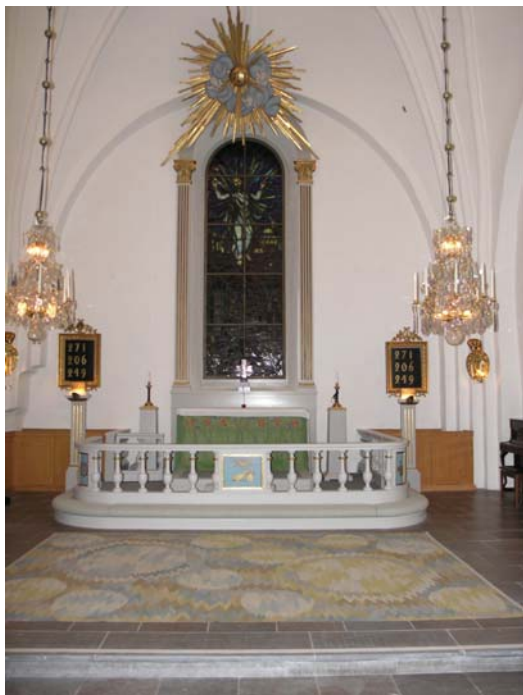
Korets åt öster. Foto: Lisa Sundström, 2005-06-03. Bildnr: lp20051401

Korets stengolv har breddats ca 40 cm mot långhuset.

Det befintliga altaret av betong har rivits och ett nytt flyttbart altarbord har nyttillverkats liksom ny ambo. Altarbord och ambo har tillverkats efter ritningar av Arkitekt Stensson AB och M2 Arkitekter AB. Golvytan bakom altarringen har försetts med golvvärme.

Korbågens färgsättning ändrades och målades i en grå kulör lika pilastrarna runt vid korfönstret närmast NCS 2502-Y. Korfönstret har rengjorts.

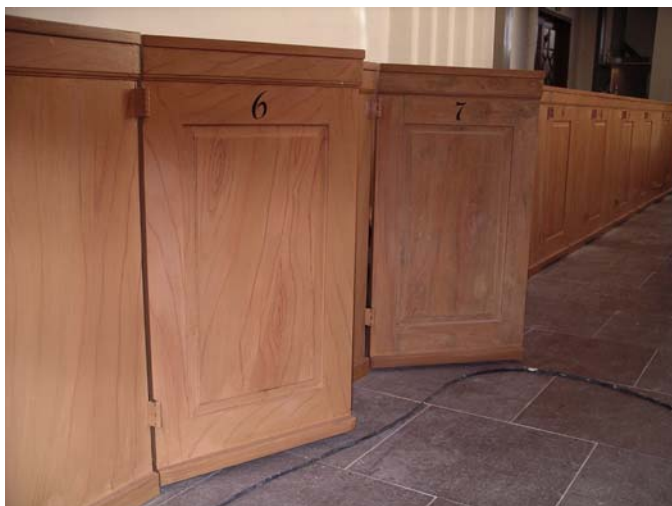
*Bänkinredningen efter restaurering.
Foto: Eva Wallström. Bildnr: lp20051425*

Oljefärgsmålade skikt av trä har uppskrapats, påspacklats och grundmålat med oljebaserad grundfärg. Färdigstrykning har utförts med två strykningar med ren linoljefärg av fabrikatet Wibo.

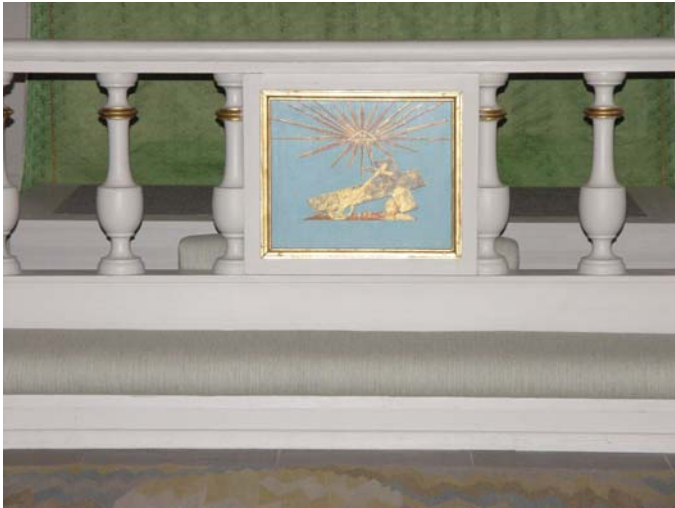
Altarringen efter restaurering.
