Södra bogårdsmuren vid

Vidbo kyrka

Arkeologisk förundersökning och dokumentation i samband med upptagandet av ny öppning i Vidbo kyrkas södra bogårdsmur, Vidbo socken, Sigtuna kommun, Uppland

*Kjell Andersson*Rapport 2002:24

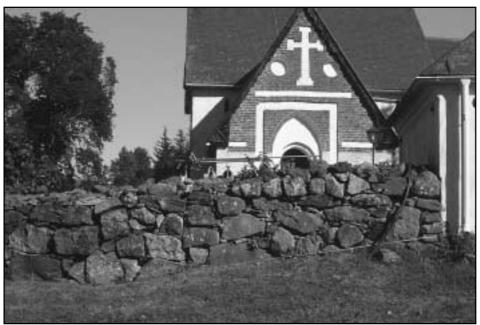
Fig 3. Det murparti som berördes av undersökningen. I öster (till höger på bilden) ligger det Gardtmanska gravkoret. Mitt i bilden syns skarven mellan den medeltida muren (höger) och stigluckan (vänster) från 1781 som murades igen 1797. Foto från söder, Kjell Andersson

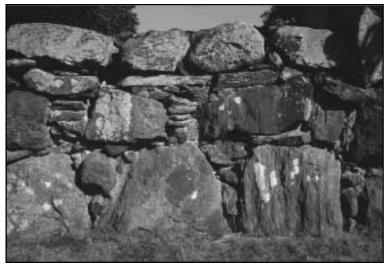
Fig 4. Avsnitt av den vällagda medeltidsmuren, det övre kallmurade skiktet är från 1797. Foto från söder, Kjell Andersson

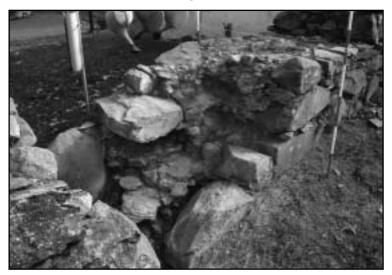
Fig 6. Den medeltida murens uppbyggnad framträder i det genombrott som gjordes år 1781. Foto Kjell Andersson

murens fot fanns dock ett knappt 0,2 meter tjockt kraftigt myllblandat lager småsten (0,1-0,3 meter stora) som sträckte sig ca 0,3 meter utanför själva muren. På denna hade skalmuren anlagts med till att börja med, en fyllning av ett ca 0,3 meter tjockt lager grov sand och mindre stenar (ca 0,1-0,2 meter stora). Troligen utgör dessa lager en stödfot till muren och som delvis legat dold under mark. Ovanför dessa lager vidtog den egentliga muren med en massiv fyllning av kalkbruk och sten (figur 6, jfr bilaga 1).

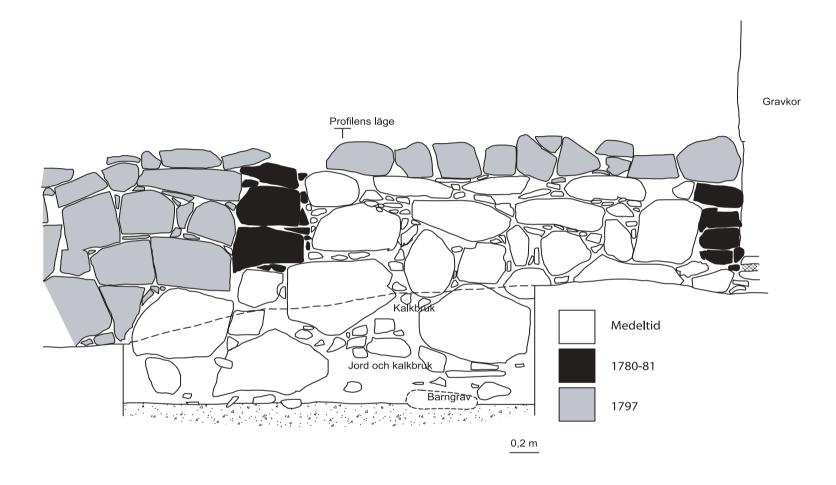
Fasadritning av bogårdsmuren från söder.

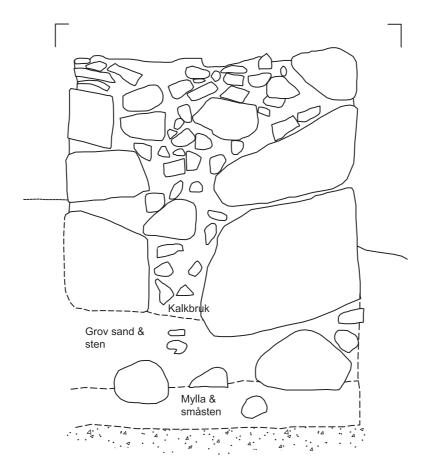
Profil genom bogårdsmuren.
