Mattsgården

Genomgång och identifikation av akuta åtgärder på ekonomibyggnaderna på Mattsgården, Singö socken, Norrtälje kommun, Uppland.

Andreas Lindblad
Rapport 2007:27

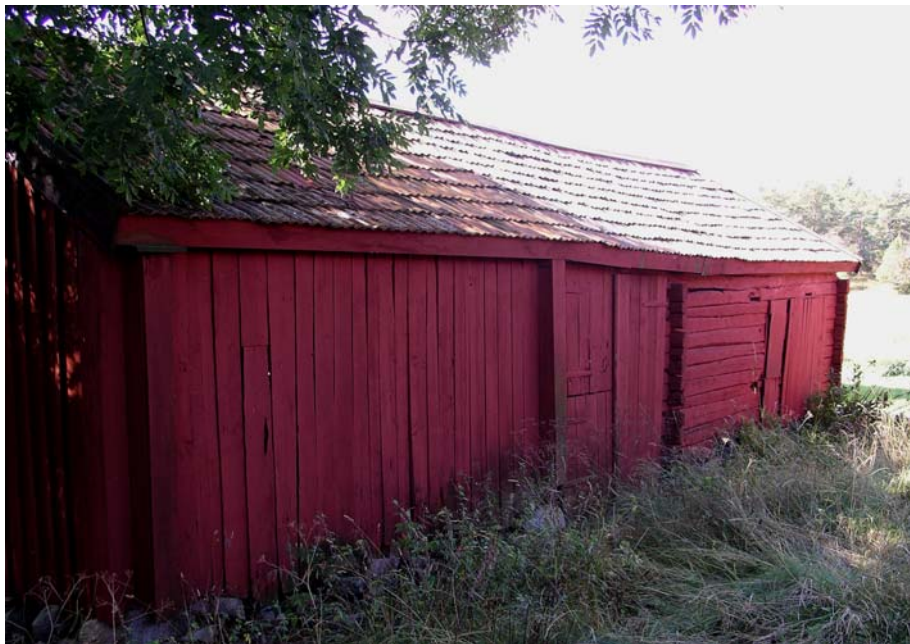
Baksidan av ladugården har många av de problem som inte är bra för en byggnad:

- *En förhöjd marknivå med växlighet nära fasaden.*
- *Marken sluttar mot huset så att regn och fukt kommer rinner in.*
- *En större ask hänger över byggnaden och löv och dylikt ligger kvar på taket.*
- *I taket finns hål där regnet kommer in.*

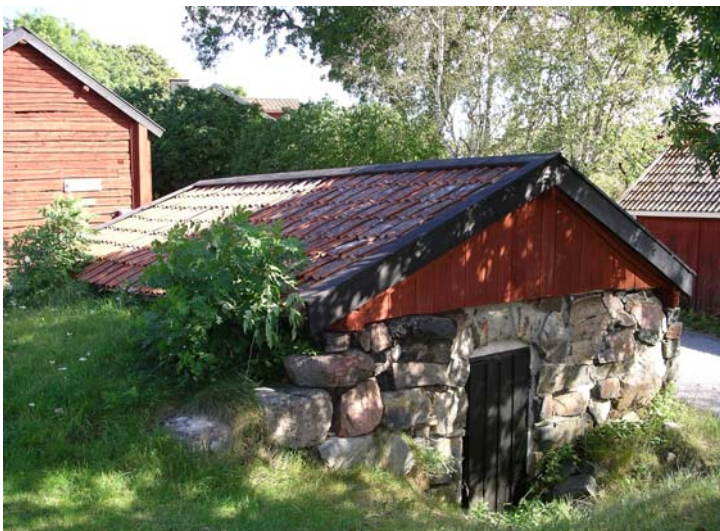
Sly växer nära byggnaden.

Det är mycket sly runt hela byggnaden som måste tas bort.

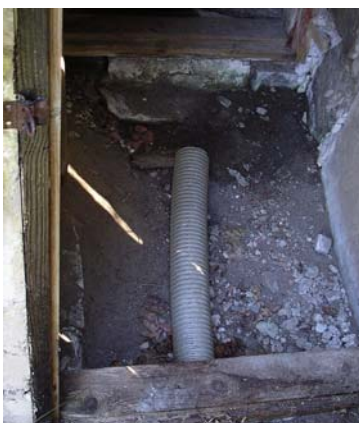
Dräneringsröret leder in i källaren.

Ta bort det dräneringsrör som leder in vatten i byggnaden.

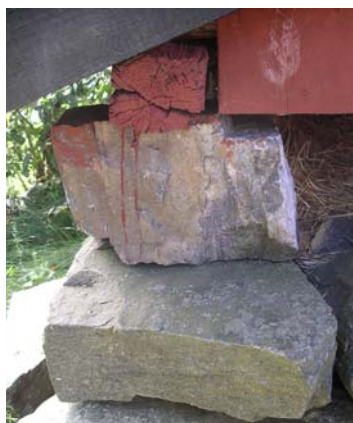
Vissa hörstenar ligger löst.

Västra väggen: Hörnet vid nordvästra knuten ser inte ut att ha någon bäringhet, eftersom hörnet ligger och hänger i luften. Kila fast de stenar som ligger löst.

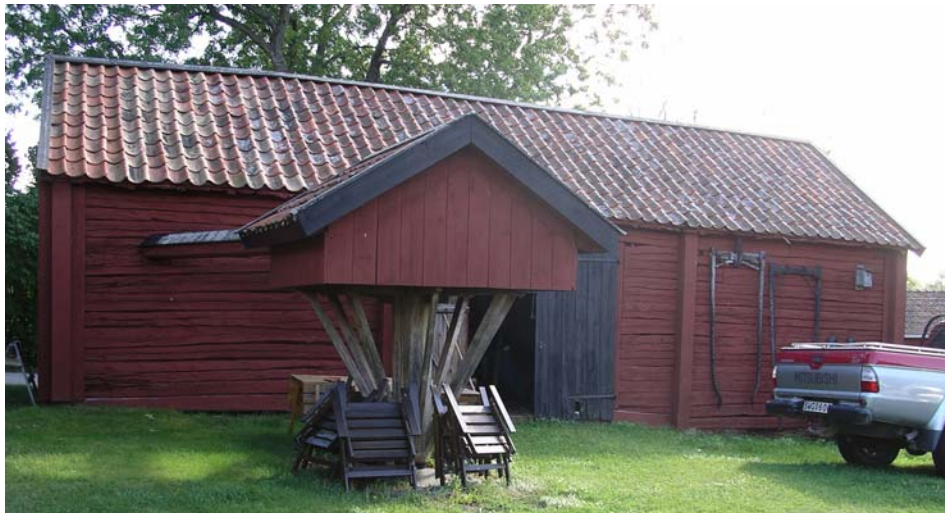
Hela syllen och delar av väggen måste ses över på hela den västra fasaden.

Västra väggen: Se över hela timmerväggen. Vissa stockar är ruttna och behöver bytas ut eller kompletteras genom hel- eller halvsulning. Även här ligger jord mot timmerväggen och behöver tas bort.

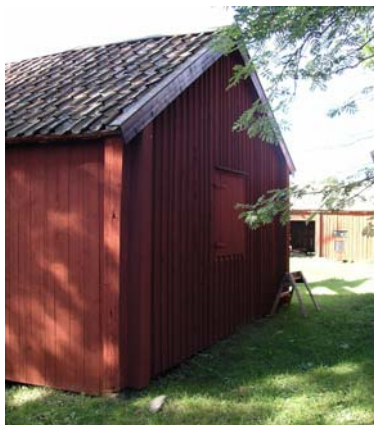
Marken sluttar in mot fasaden

Norra väggen: ta bort jorden som ligger mot väggen. Var uppmärksam med att marken har motlut mot byggnaden. Risk för fukt in mot huset.

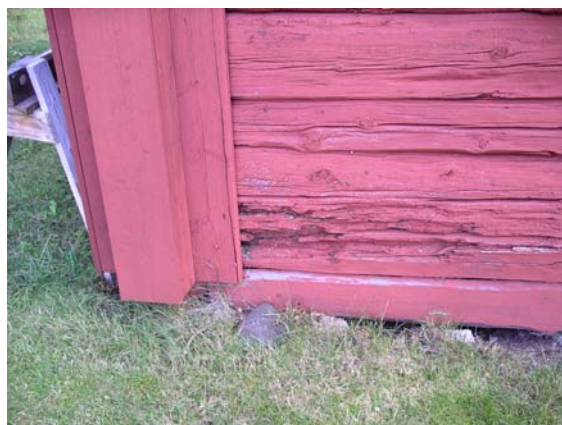
Syllen är rötskadad.

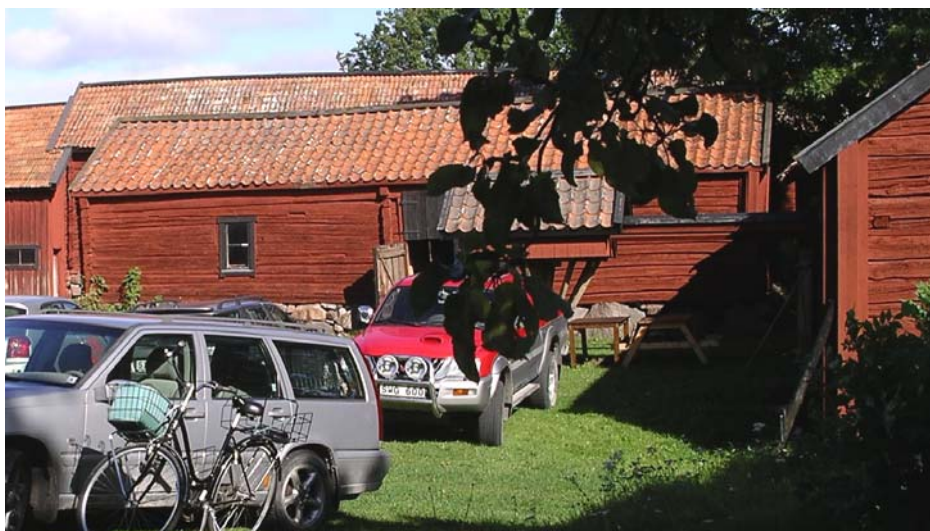
På ladugårdens norra takfall regnar det in.

Hela taket måste ses över. Åsarna/sparrarna måste bytas ut så att de är hela. Stoppa läckan i det norra taket, så att det inte regnar in.

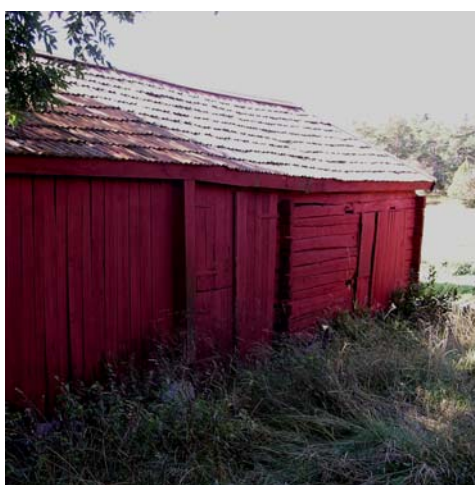
Marken sluttar mot den norra fasaden.

Norra väggen: Timret måste ses över på hela denna vägg. Vissa skarvar verkar inte håll ihop och andra är mycket ruttna. Se till att vatten inte rinner ned från slänten in mot huset.

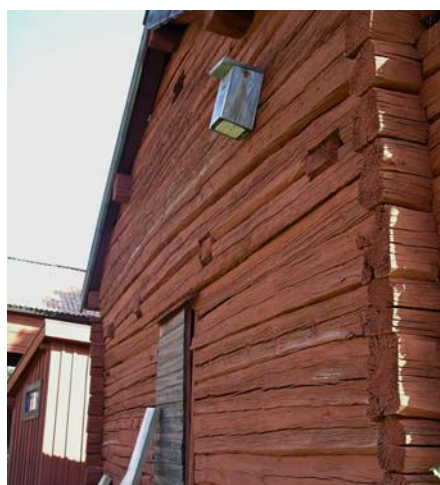
Väggen kalvar ut.

Västra väggen: Väggen måste ha bäringhet. Vissa knutar har inga skallar och mellanbjälklaget ligger utan fast förankring i väggen.

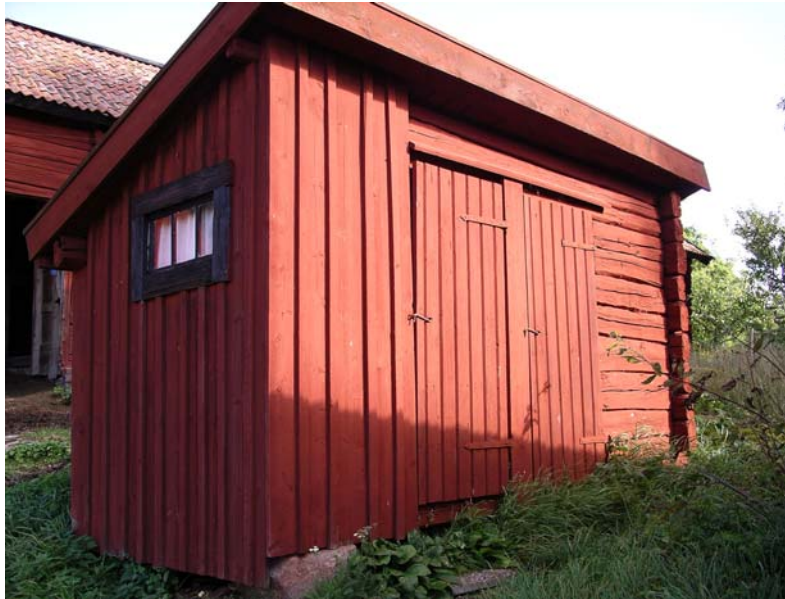
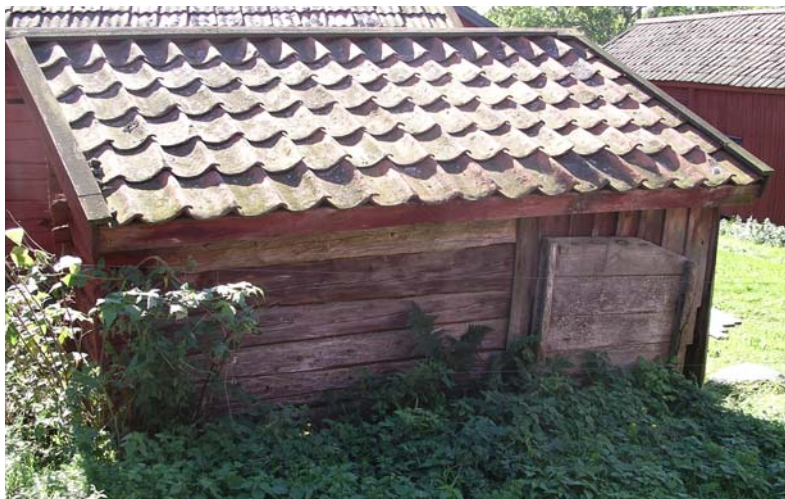
Svinhuset har mycket sly runt sig och en för hög marknivå.

Hela huset ligger väldigt nära marken. Bottensyllen måste ses över och all jord som ligger nära grunden ska bort. Eventuellt måste huset höjas upp något med hjälp av hörnstenar.

Allt sly som växer nära byggnaden ska bort.

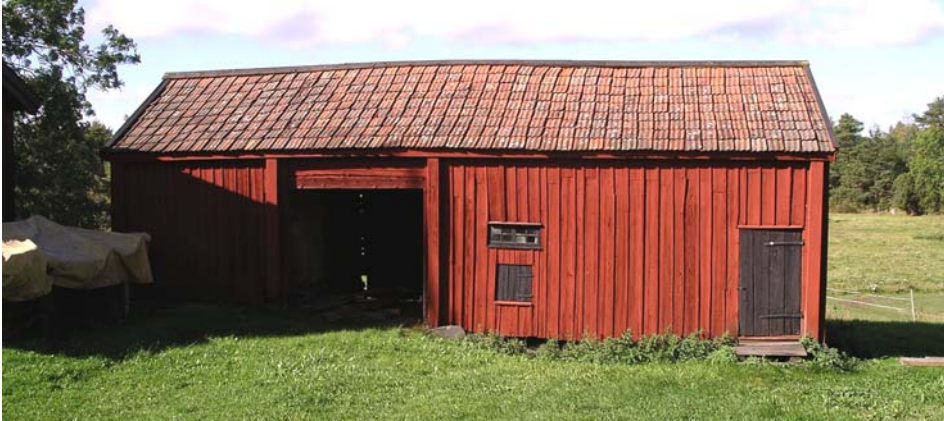
Taket är inte tätt.

Det östra takfallet måste ses över så att det blir tätt och inte regnar in.

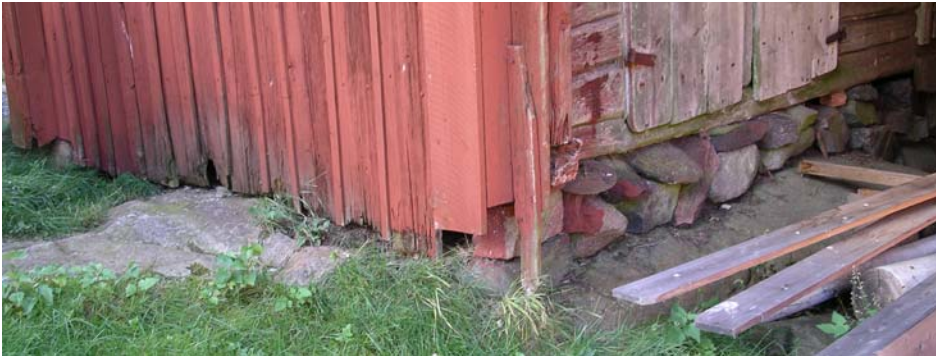
Panelen går ända ned till mark och är rötskadad.

Östra väggen: marken ligger väldigt nära panelen. Se till att det finns en glipa mellan panel och mark.
