PM ang. fontän i Ekebyhovs herrgårds trädgårdsanläggning, Ekerö socken, Ekerö kommun, Uppland

Lisa Sundström
Rapport 2010:3

Fontän i Ekebyhovs trädgård

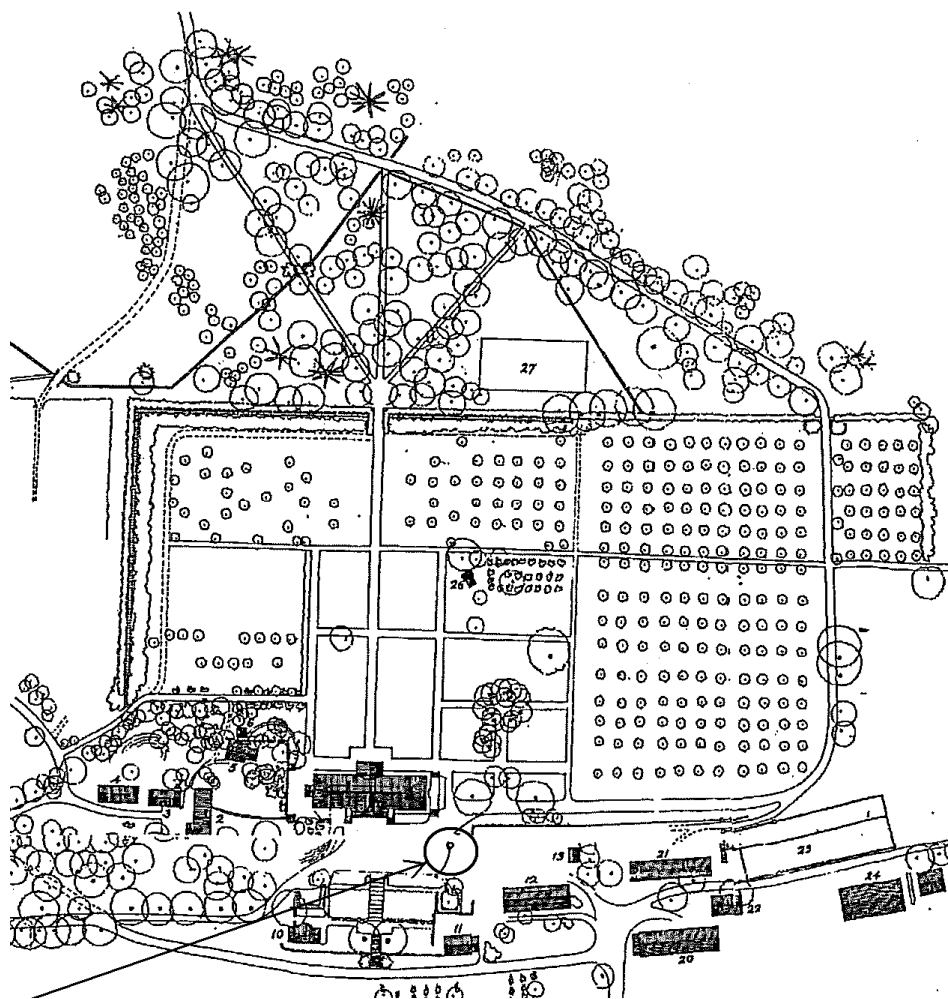
Fontänens placering i trädgården framför herrgården. Situationsplan, Herrgårdsinventeringen 1958, Nordiska museet.

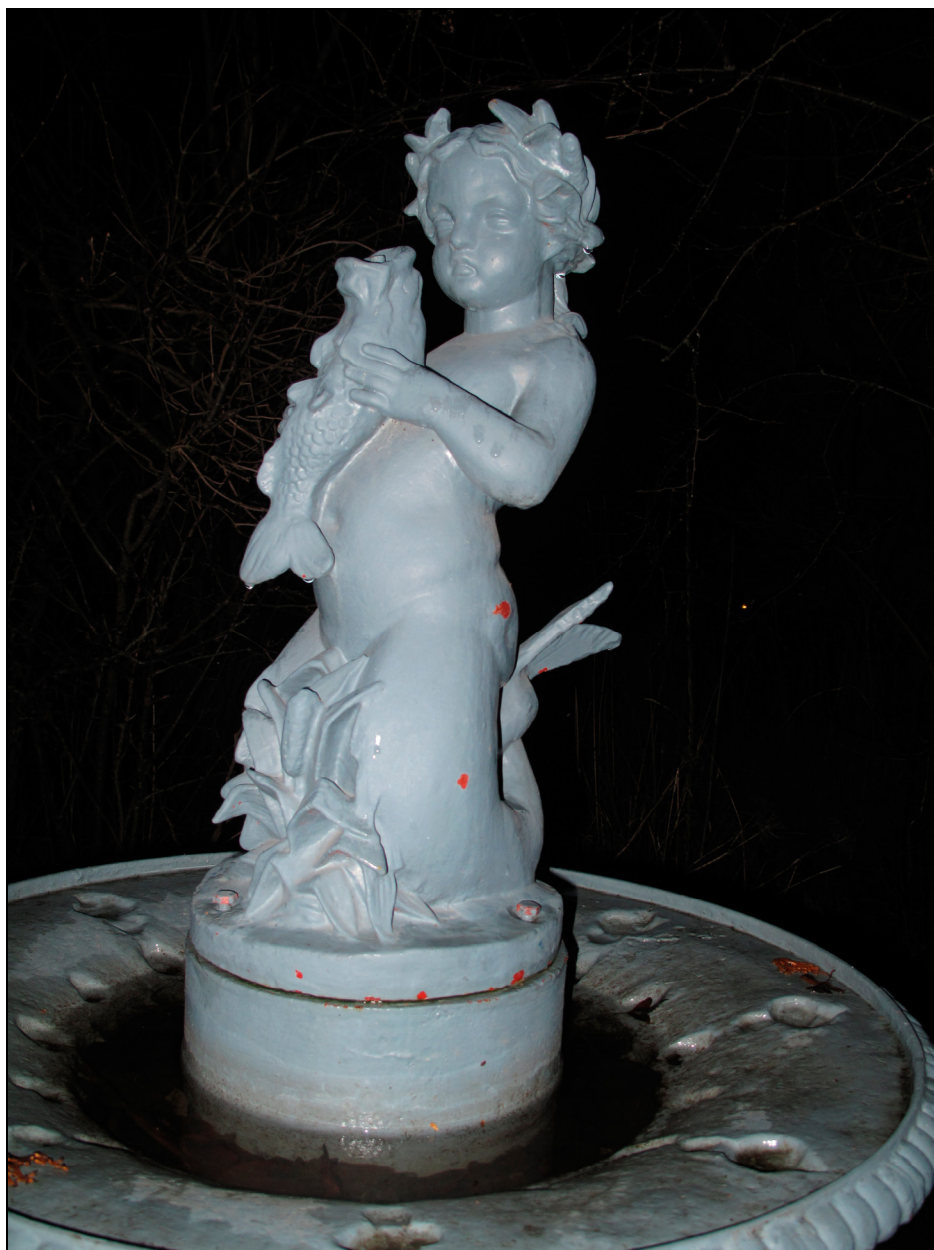
Fontänen utgörs av en skulptur framställande en putti bärande en fisk ur vilkens mun vattnet leds ut. Skulpturen står på en sockel med formen av en urna med bladornamentik. Fontänens kar som är utbytt vid okänd tidpunkt (efter år 1972) är försett med gjutna kanter och kaklad botten. Av skulpturens sockel framgår att den är tillverkad av firman "Bolinder Stockholm". Efter det att skulpturen utlånats för avgjutning för ett antal år sedan blästrades den och målades om. Färgen har nu börjat flagna.

Fontän i Ekebyhovs herrgårds trädgård tillverkad av firman Bolinders Mekaniska Verkstäder under 1800-talets andra hälft. Foto: Lisa Sundström, bildnr lp20100002.

En gjutjärnskonserverator bör anlitas för att upprätta åtgärdsprogram och förslag på eventuell målningsbehandling. Inför restaurering av fontänen på Repslagargatan framkom vid färgundersökning ett understa färgskikt som kan antas vara fontänens ursprungliga kulör. Vid ommålning av fontänen vid Ekebyhov kan man överväga motsvarande målningsbehandling då de sannolikt ursprungligen haft samma kulör (Gråblå NCS 6010-B10G).

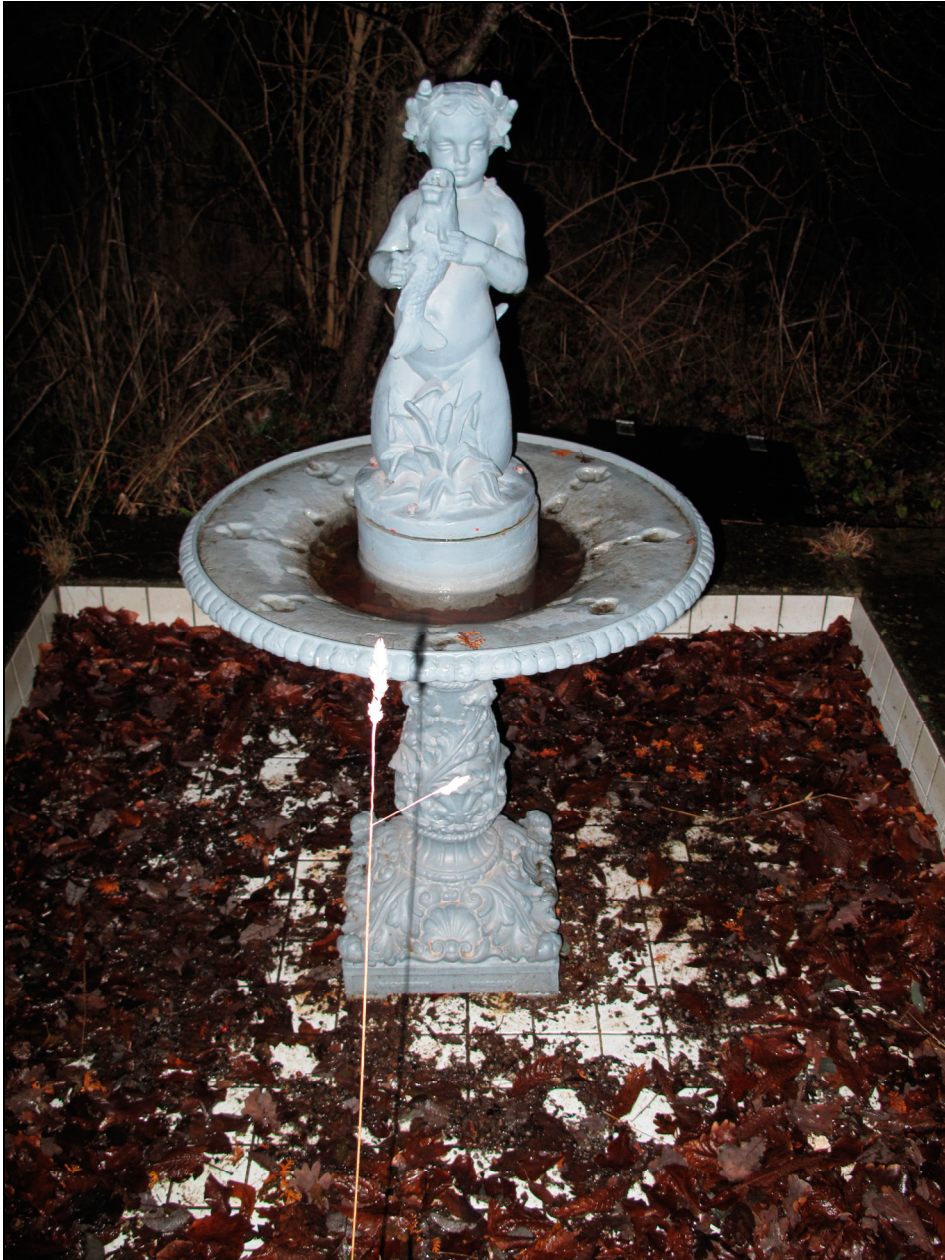
Fontänen står i ett senare tillkommet kar. Foto: Lisa Sundström, bildnr lp20100003

Då fontänens kar nu avses bytas ut kan en avgjutning av ett befintligt ursprungligt kar övervägas, förslagsvis karet som står på Repslagargatan.

Utformningen av nytt kar och fontänens placering bör nogsamt ingå i den planering av nya planteringar och utformning av herrgårdens trädgård som föreligger.

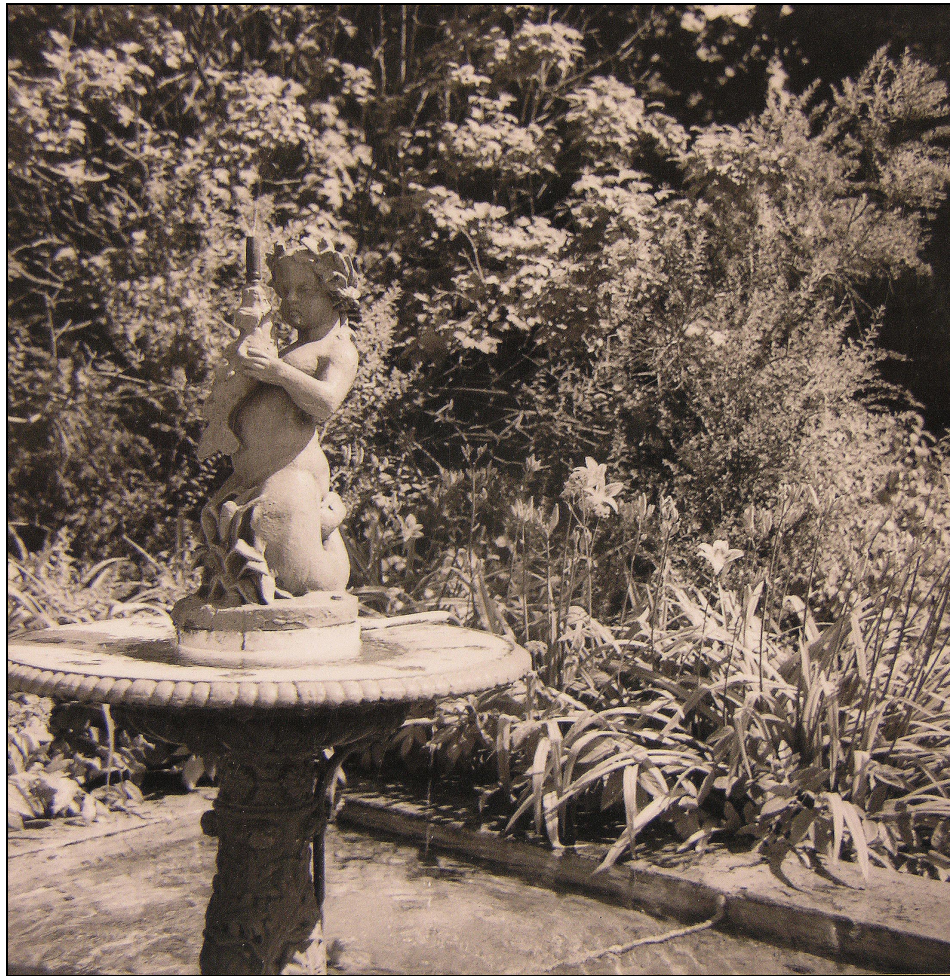
Utseende på fontänens kar år 1972. Foto: "Fontän på trädgårdsterassen", Gösta Selling, 1972, Nordiska museets arkiv.

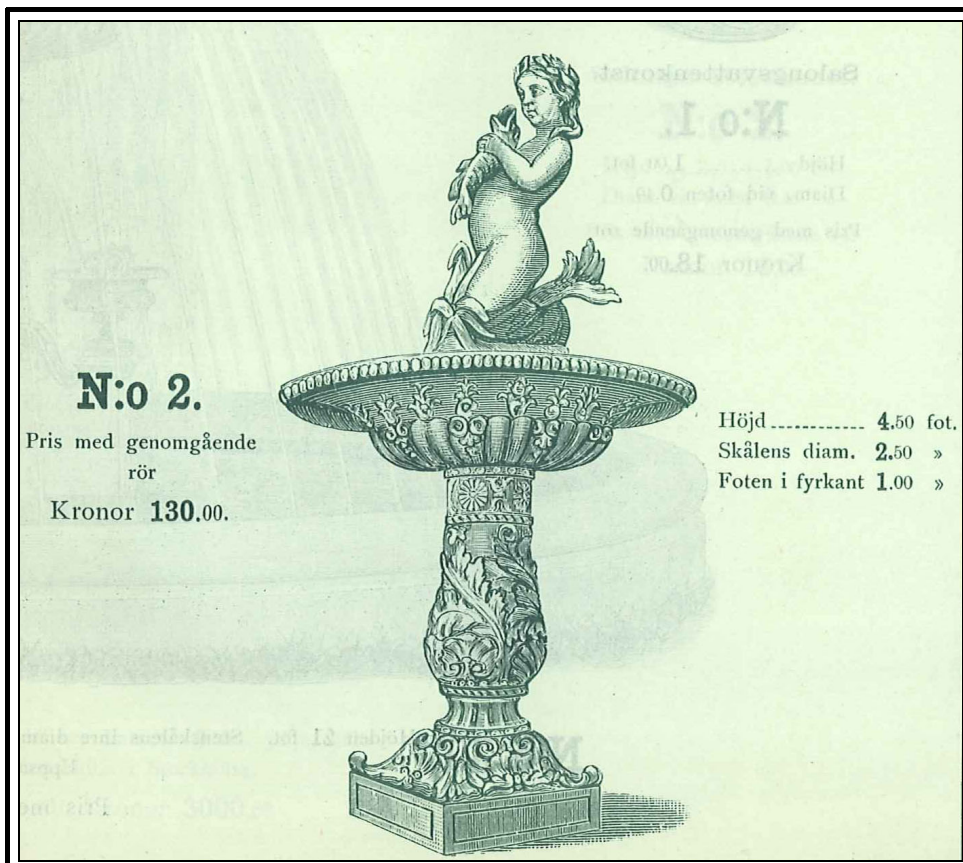
Fontänen N:o 2. Ur Priskurant no 6, "Vattenkonster" från J. & C.G. Bolinders Mekaniska Verkstads AB, Juli 1887. Centrum för Näringslivsforskning.

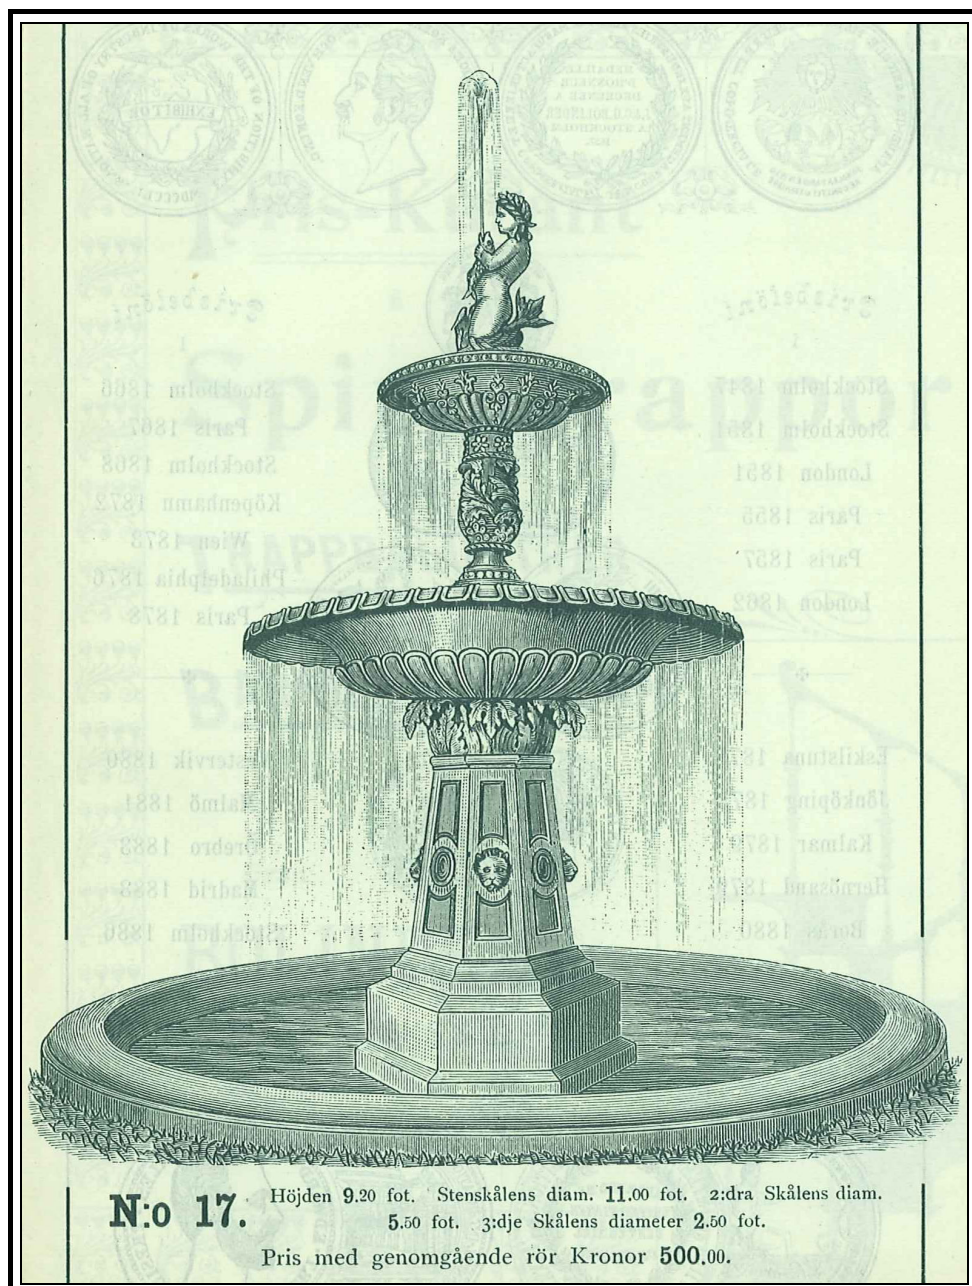
Fontän N:o 17. Ur Priskurant no 6, "Vattenkonster" från J. & C.G. Bolinders Mekaniska Verkstads AB, Juli 1887. Centrum för Näringslivsforskning.

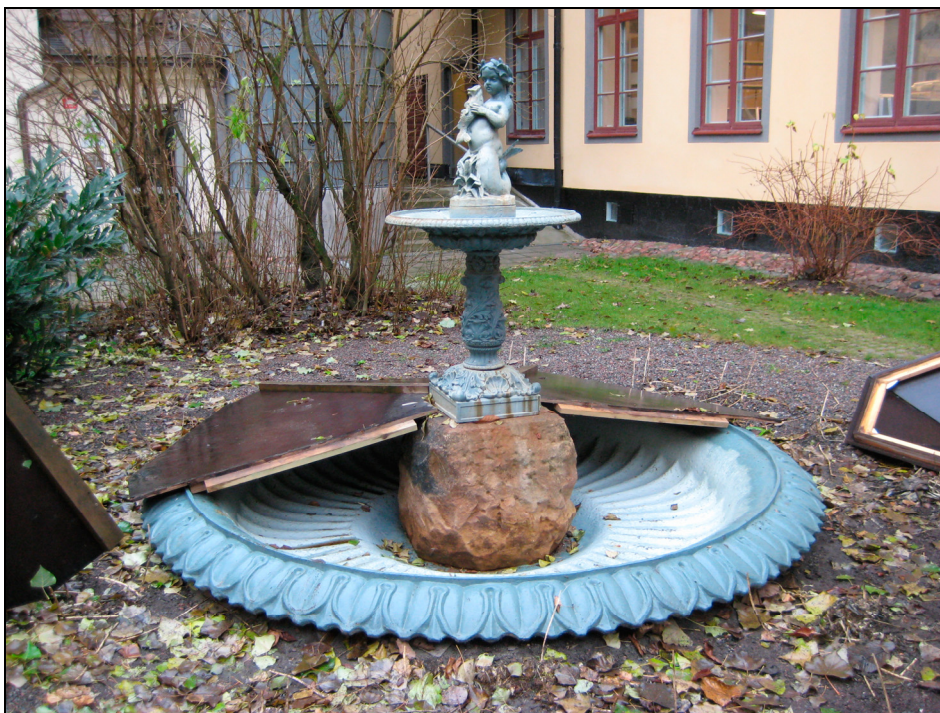
Fontän på innergård Replagargatan 15, Södermalm, Stockholm (obs att sandstenen troligen inte hör till fontänens ursprungliga arrangemang).

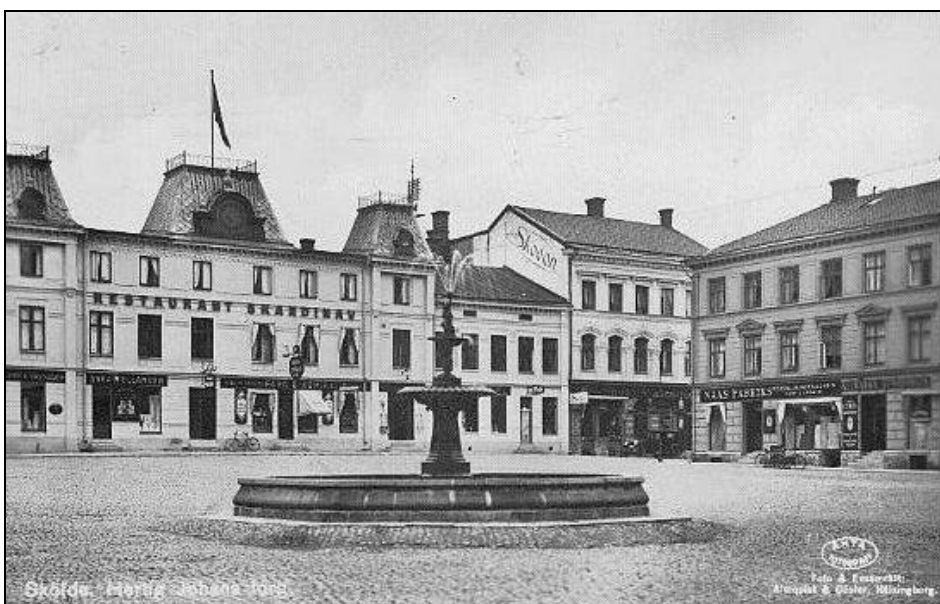
Fontän som tidigare stod på Hertig Johans Torg i Skövde.

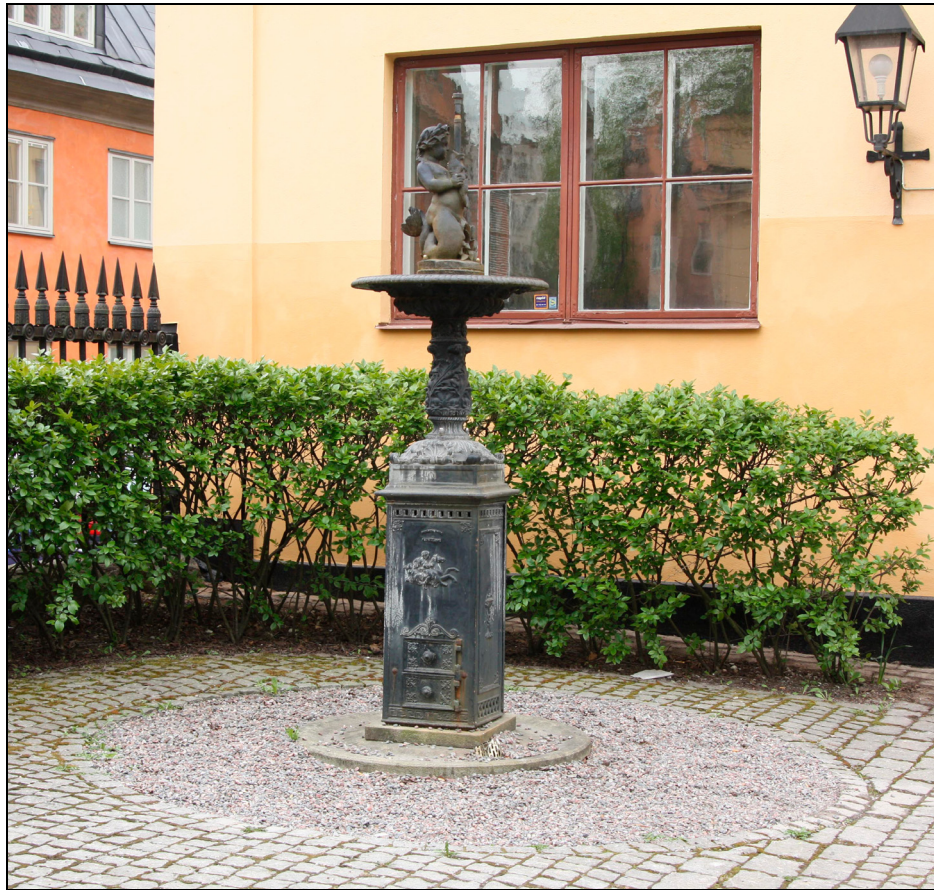
Fontänen i Kungliga Myntets trädgård. Fontänen står på en kvadratisk plint av gjutjärn med ornamentik. Foto: Landskapslaget.
