Räcke vid sakristians ingång i

Sollentuna kyrka

Antikvarisk kontroll, Sollentuna kyrka, Sollentuna socken,
Sollentuna kommun, Uppland

Eva Wallström
Rapport 2002:9

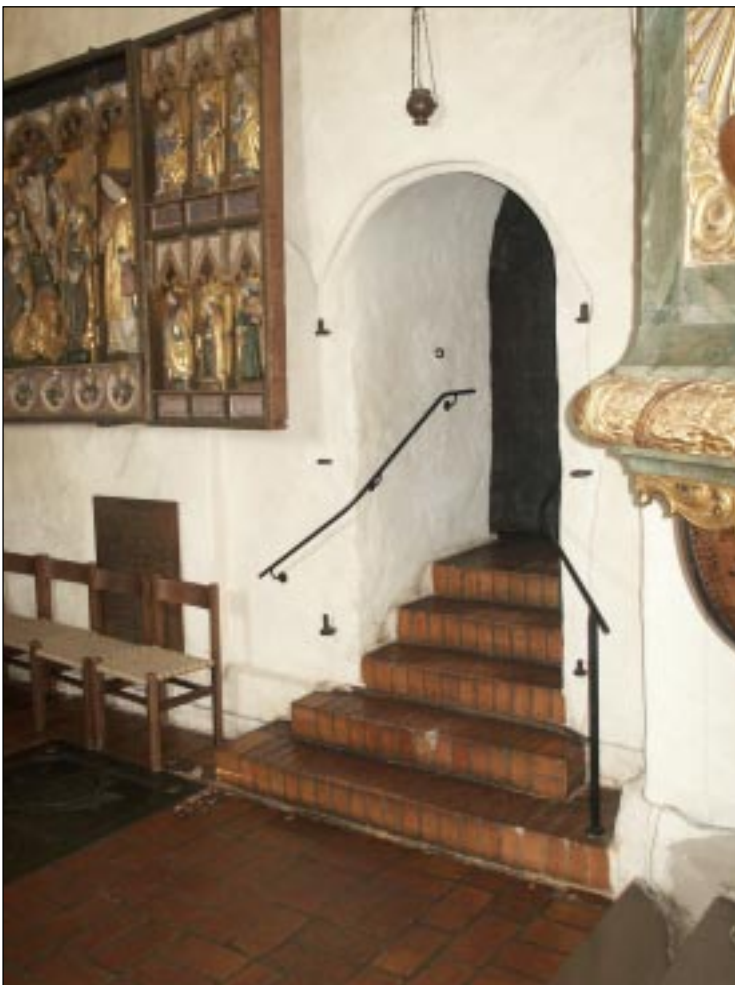
*Bildbeteckning:
lp20020002*

*Räcke vid sakristians ingång,
Sollentuna kyrka.
Foto: Eva Wallström.*

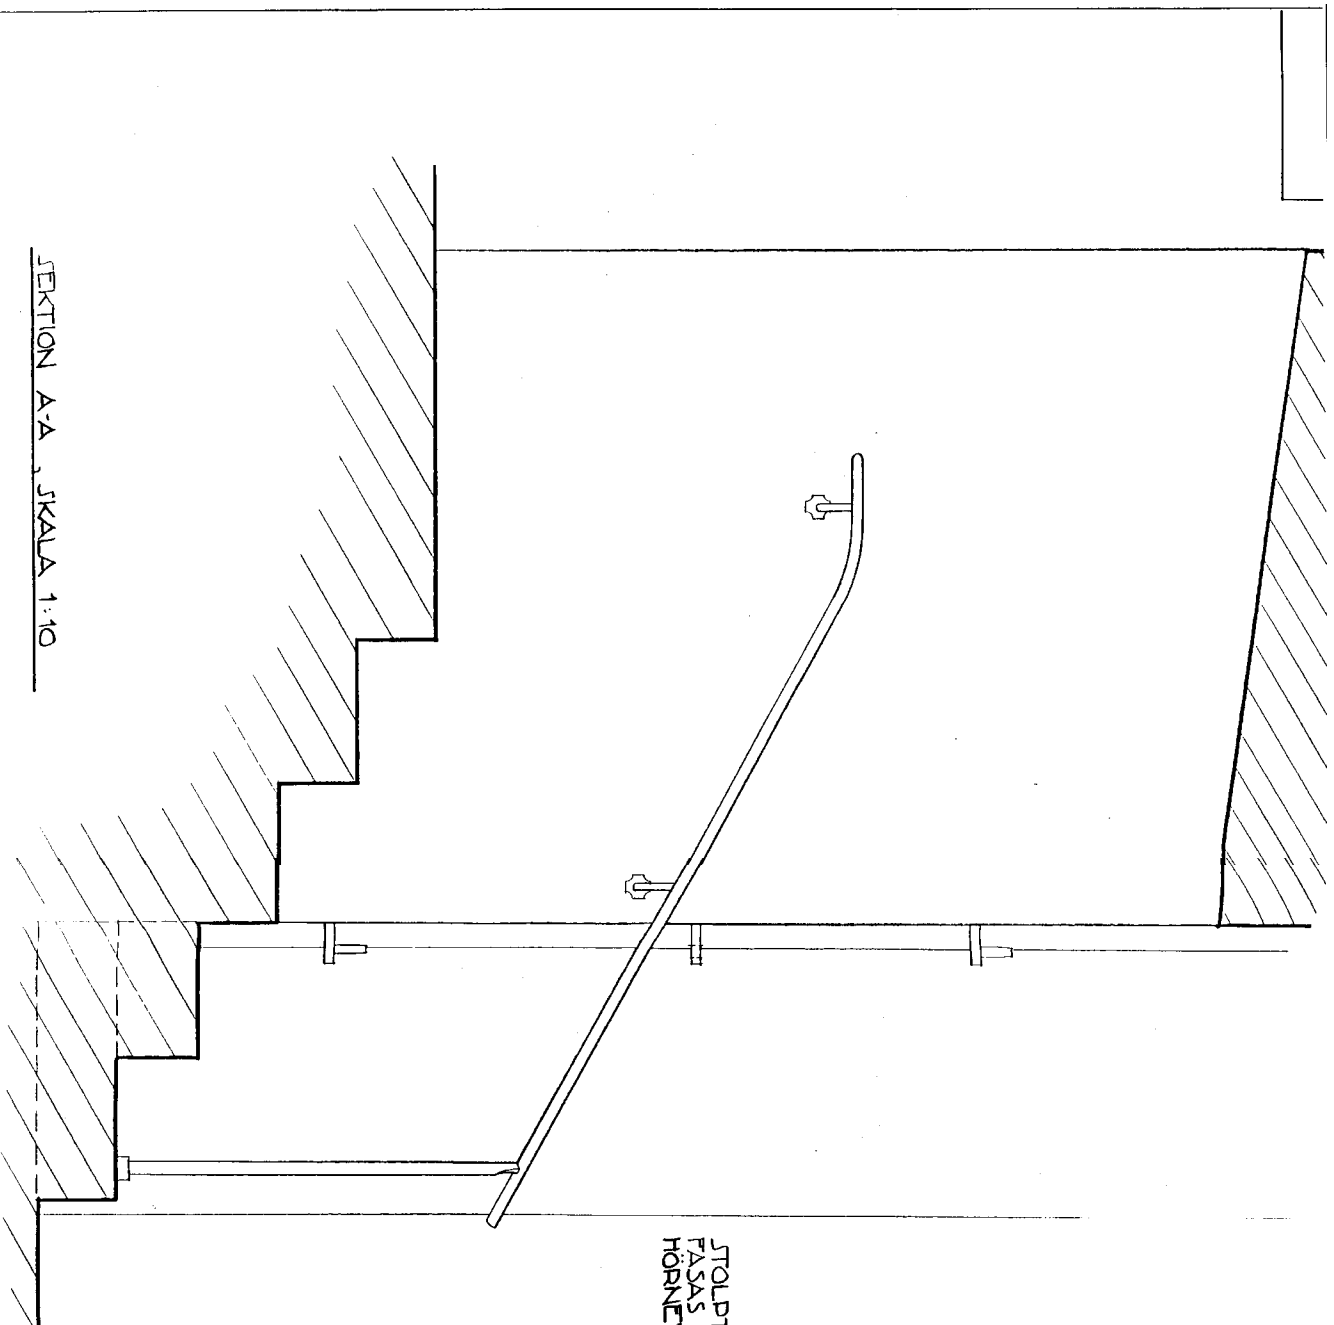
STOLPTOPPEN AV-
FASAS ÖVER FRIA
HÖRNEN.

RUNDSTÅL Ø22 SVETSAT
DIAGONALT PÅ STOLPE
26*26 ANDE NEDKAPAD
OCH KANTEN DÖVAD.

DETALJ STOLPTOPP, SKALA 1:1

SOLLENTUNA K:A
FÖRSLAG RÄCKE TILL
SAKRISTIAN
SEKTION A-A, SKALA 1:10
HB, 2000-06-29

På grund av nivåskillnad och lutning är det tillgängligheten mellan kyrkorummet och sakristian begränsad. Alton Arkitekter AB har upprättat ett förslag till räcke daterat 2000 06 29.

Stockholms läns museum har i princip inget att erinra mot föreliggande förslag som visar ett räcke bestående av en rund handledare. I miljön är ett smitt räcke med smidda infästningar det lämpligaste. Museet har sett ett sexkantigt räcke som var både estetiskt tilltalande och bekvämt att hålla i.
