Antikvarisk kontroll vid utvändig restaurering, Adelsö kyrka, Adelsö socken,
Ekerö kommun, Uppland

Cecilia Pantzar
Rapport 2008:7

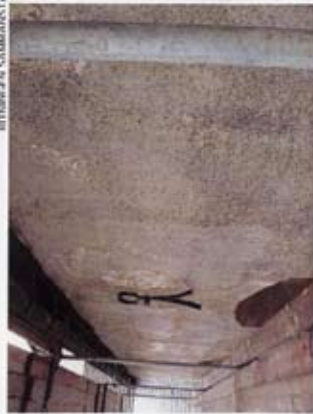
spår av välförä

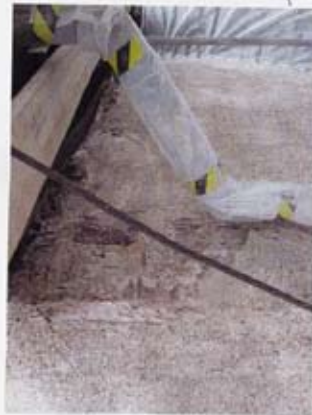
spår av signalbruk

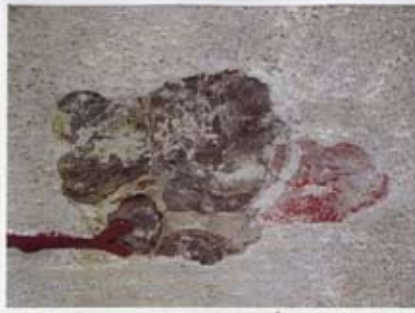
Detail v. övre.
Spår av förflyttad puts.

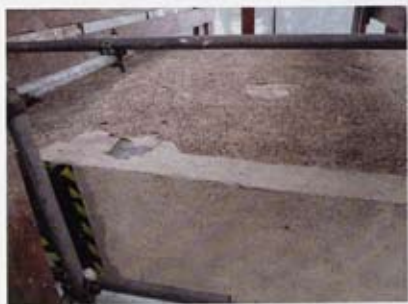
Spår av saltkrystaller på ytan
